# Kuntoarvio

KOy Hangan Casino  
Appelgrenintie 10

Tarkastuspäivä  
02/10/2025

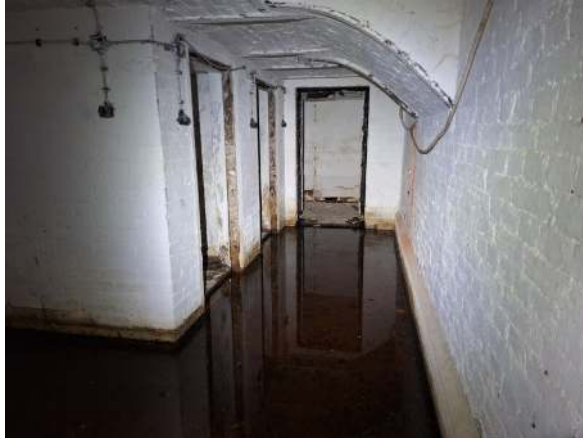
Kellaritiloissa havaittiin vettä. Rakennuksessa on ollut useita kattovuotoja. Keittiön tiloissa viitteitä kosteusrasituksesta.

1. Kosteuden aiheuttama vaurio.

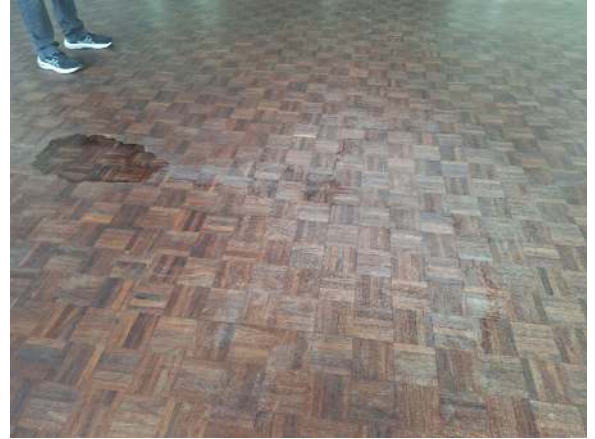
2. Kosteuden aiheuttama vaurio.

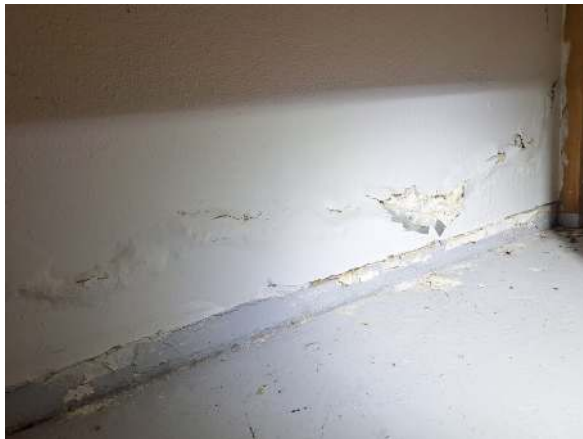
3. Kosteuden aiheuttama vaurio.

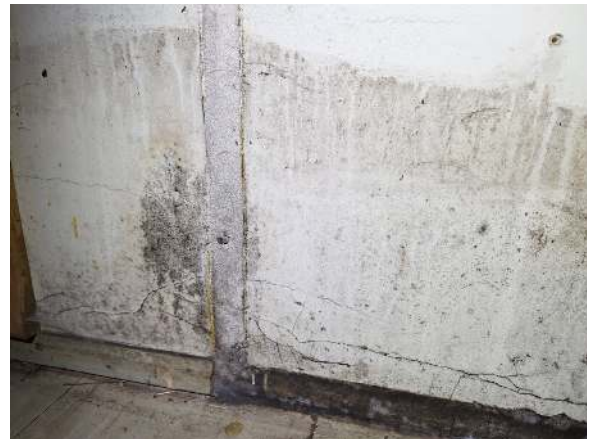
4. Kosteuden aiheuttama vaurio.

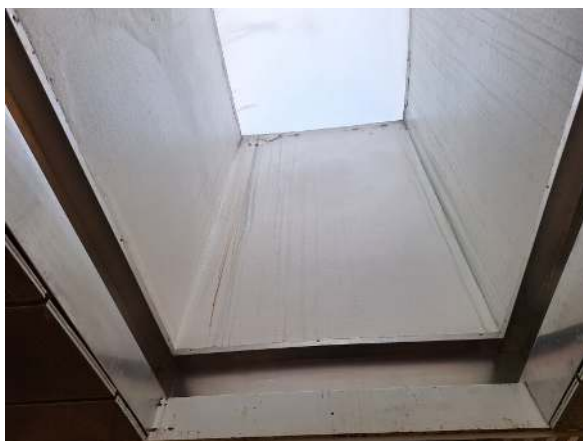
5. Kosteuden aiheuttama vaurio.

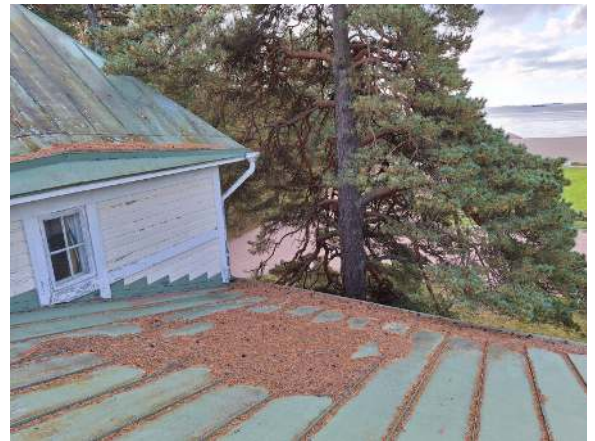
10. Havuja kerääntynyt katolle

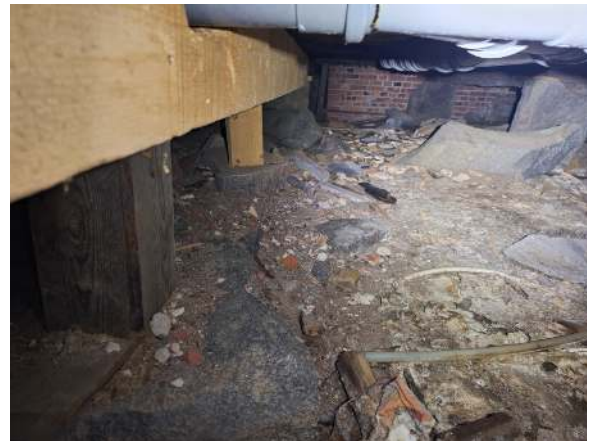
19. Havainnot, ryömintätila

Alapohjarakenteet ovat puurakenteisia ja niiden alapuolella on tuulettuva alapohjatila. Keittiölaajennuksen alapohja on maanvastainen teräsbetonilaatta. Ryömintätilassa havaittiin orgaanista materiaalia ja rakennusjätettä. Ryömintätilassa olevat maanvastaaiset maakosteutta kestävämmät orgaaniset materiaalit ja rakennusjätteet voivat aiheuttaa tiloihin hajuhaittaa ja ilmaan epäpuhtauksia. Sokkelissa olevat ryömintätilan tuuletusaukot ovat asfaltoidulla sivulla maan pinnan tasalla, joka mahdollistaa sulamisvesien pääsyn ryömintätilaan. Alapohjarakenteissa ei havaittu merkkejä painumista. Alapohjarakenteessa ei ole lämmöneristystä ja ilmayhteys ryömintätilasta sisätiloihin on ilmeinen. Ilmayhteydet saattaa kuljettaa epäpuhtauksia ryömintätilasta sisäilmaan. Ryömintätilassa kulkevien viemäriputkien kannakointi on paikoin puutteellisesti toteutettu.

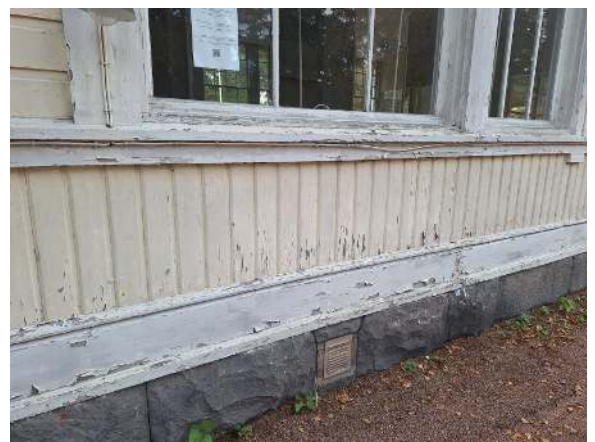
24. Ulkoseinät

Ulkoseinät ovat puurunkoisia. Julkisivupinnoiltaan ulkoseinät ovat pääosin lautaverhoiluja. Puuverhoilussa havaittiin runsaasti korjaustarvetta. Puuverhouksen käyttöikä on normaaleissa olosuhteissa noin 50 vuotta. (KH 90-00403 Kiinteistön tekniset käyttöiät ja kunnossapitotaksot). Huoltomaalaus on tarpeellista tehdä 5-20 vuoden välein riippuen maalityypistä ja ilmansuunnasta. Keittiölaajennuksen tiiliverhoillun julkisivun maalipinnoite irtoilee.

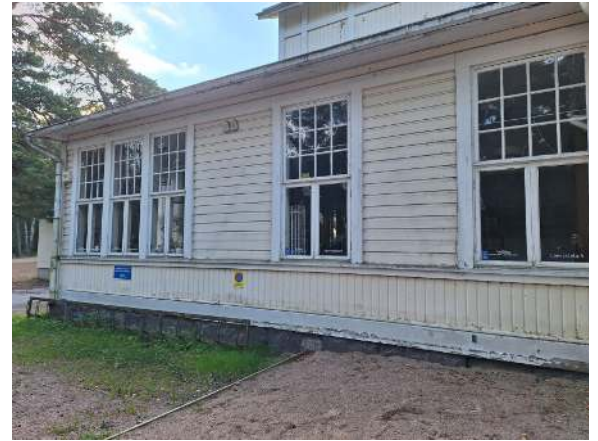
28. Valokuvaa ikkunasta.

Ikkunoiden kunto on välttävä. Ikkunoissa on käyntiongelmia, tiiveysongelmia sekä maalipinnoitevaurioita. Ikkunat on suositeltavaa uusia tai kunnostaa perusteellisesti. *Puuikkunan tekninen käyttöikä normaaleissa olosuhteissa on 50 vuotta. Ulkomaalaus 5-15 vuotta, sisämaalaus 8-15 vuotta. Tiivistäminen suoritetaan tarpeen mukaan mutta siihen on varauduttava 3-12 vuoden välein. (RT 18-10922 Kiinteistön tekniset käyttöiät ja kunnossapitojaksot).*

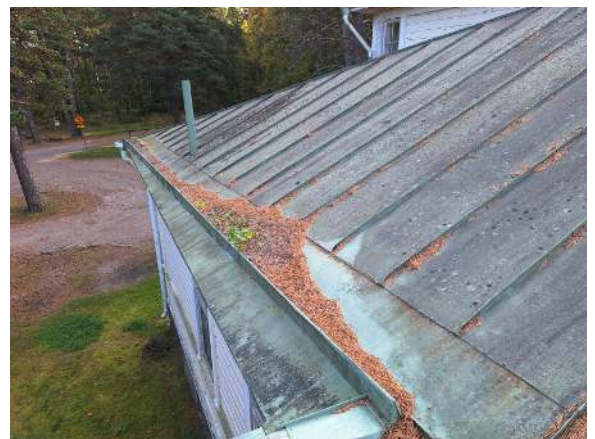
35. Vesikattoa.

Vesikatossa on esiintynyt monin paikoin vuotoja. Keittiölaajennuksen kattovalokuvuissa havaittiin vuotojälkiä. Alkuperäisen osan katto on vuotanut monesta paikasta. Vesikatoille on kerääntynyt runsaasti havuja, jotka ovat tukkineet sadevesijärjestelmiä. Katot on suositeltavaa puhdistaa. Räystäillä havaittiin paikoin lahovaurioita. Alkuperäisen osan katteessa havaittiin pinnoite- ja ruostevaurioita.

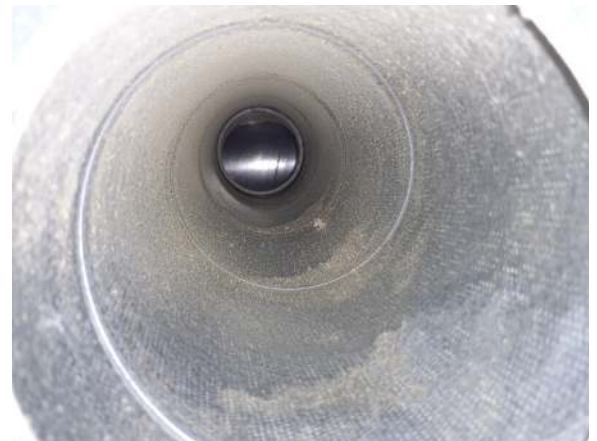
101. Poistokanavassa lievää pölykertymää.

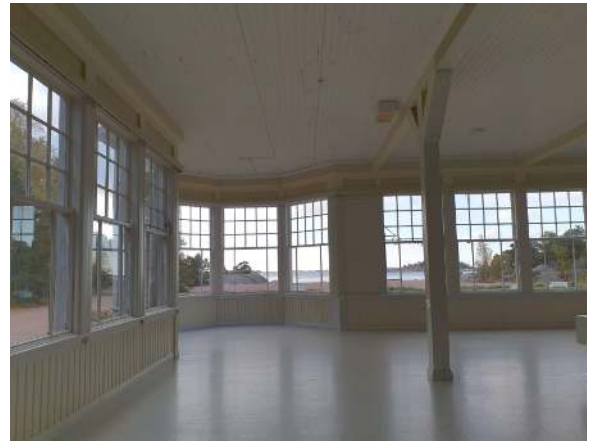
110. Ei ilmanvaihtoa salissa.

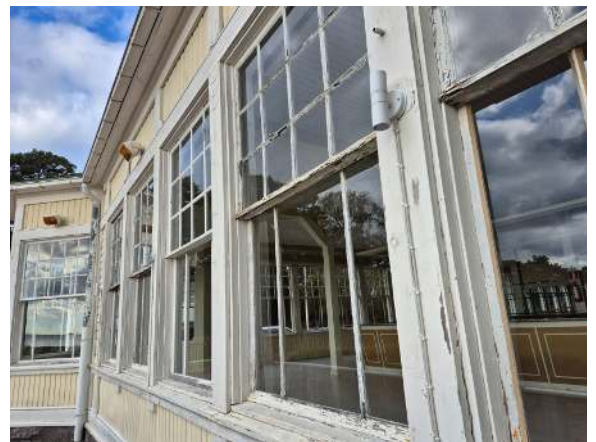
118. Uusittuja valaisimia.

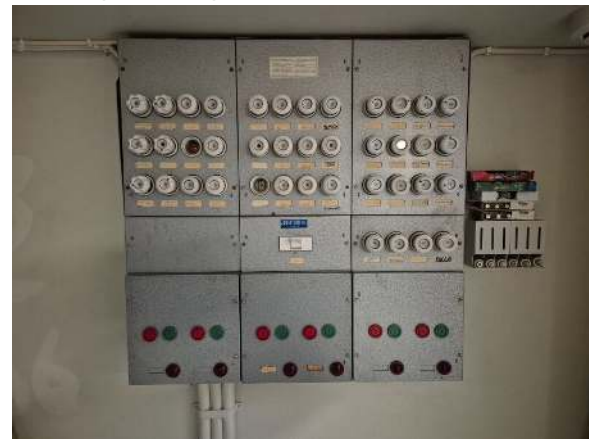
124. Keittiön keskus noin 1960-luvulta.

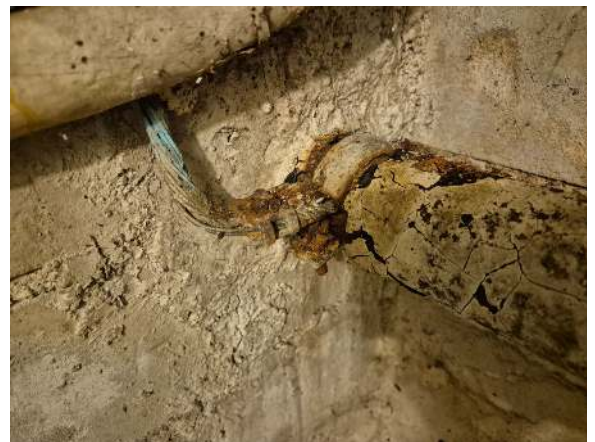
126. Putkiston hapettunut maadoitus.
