Esteettömyysraportti- Kirjaston sisäönkäynti

Hangon kaupunki

Kartoituspäivämäärä: 17.11.2023

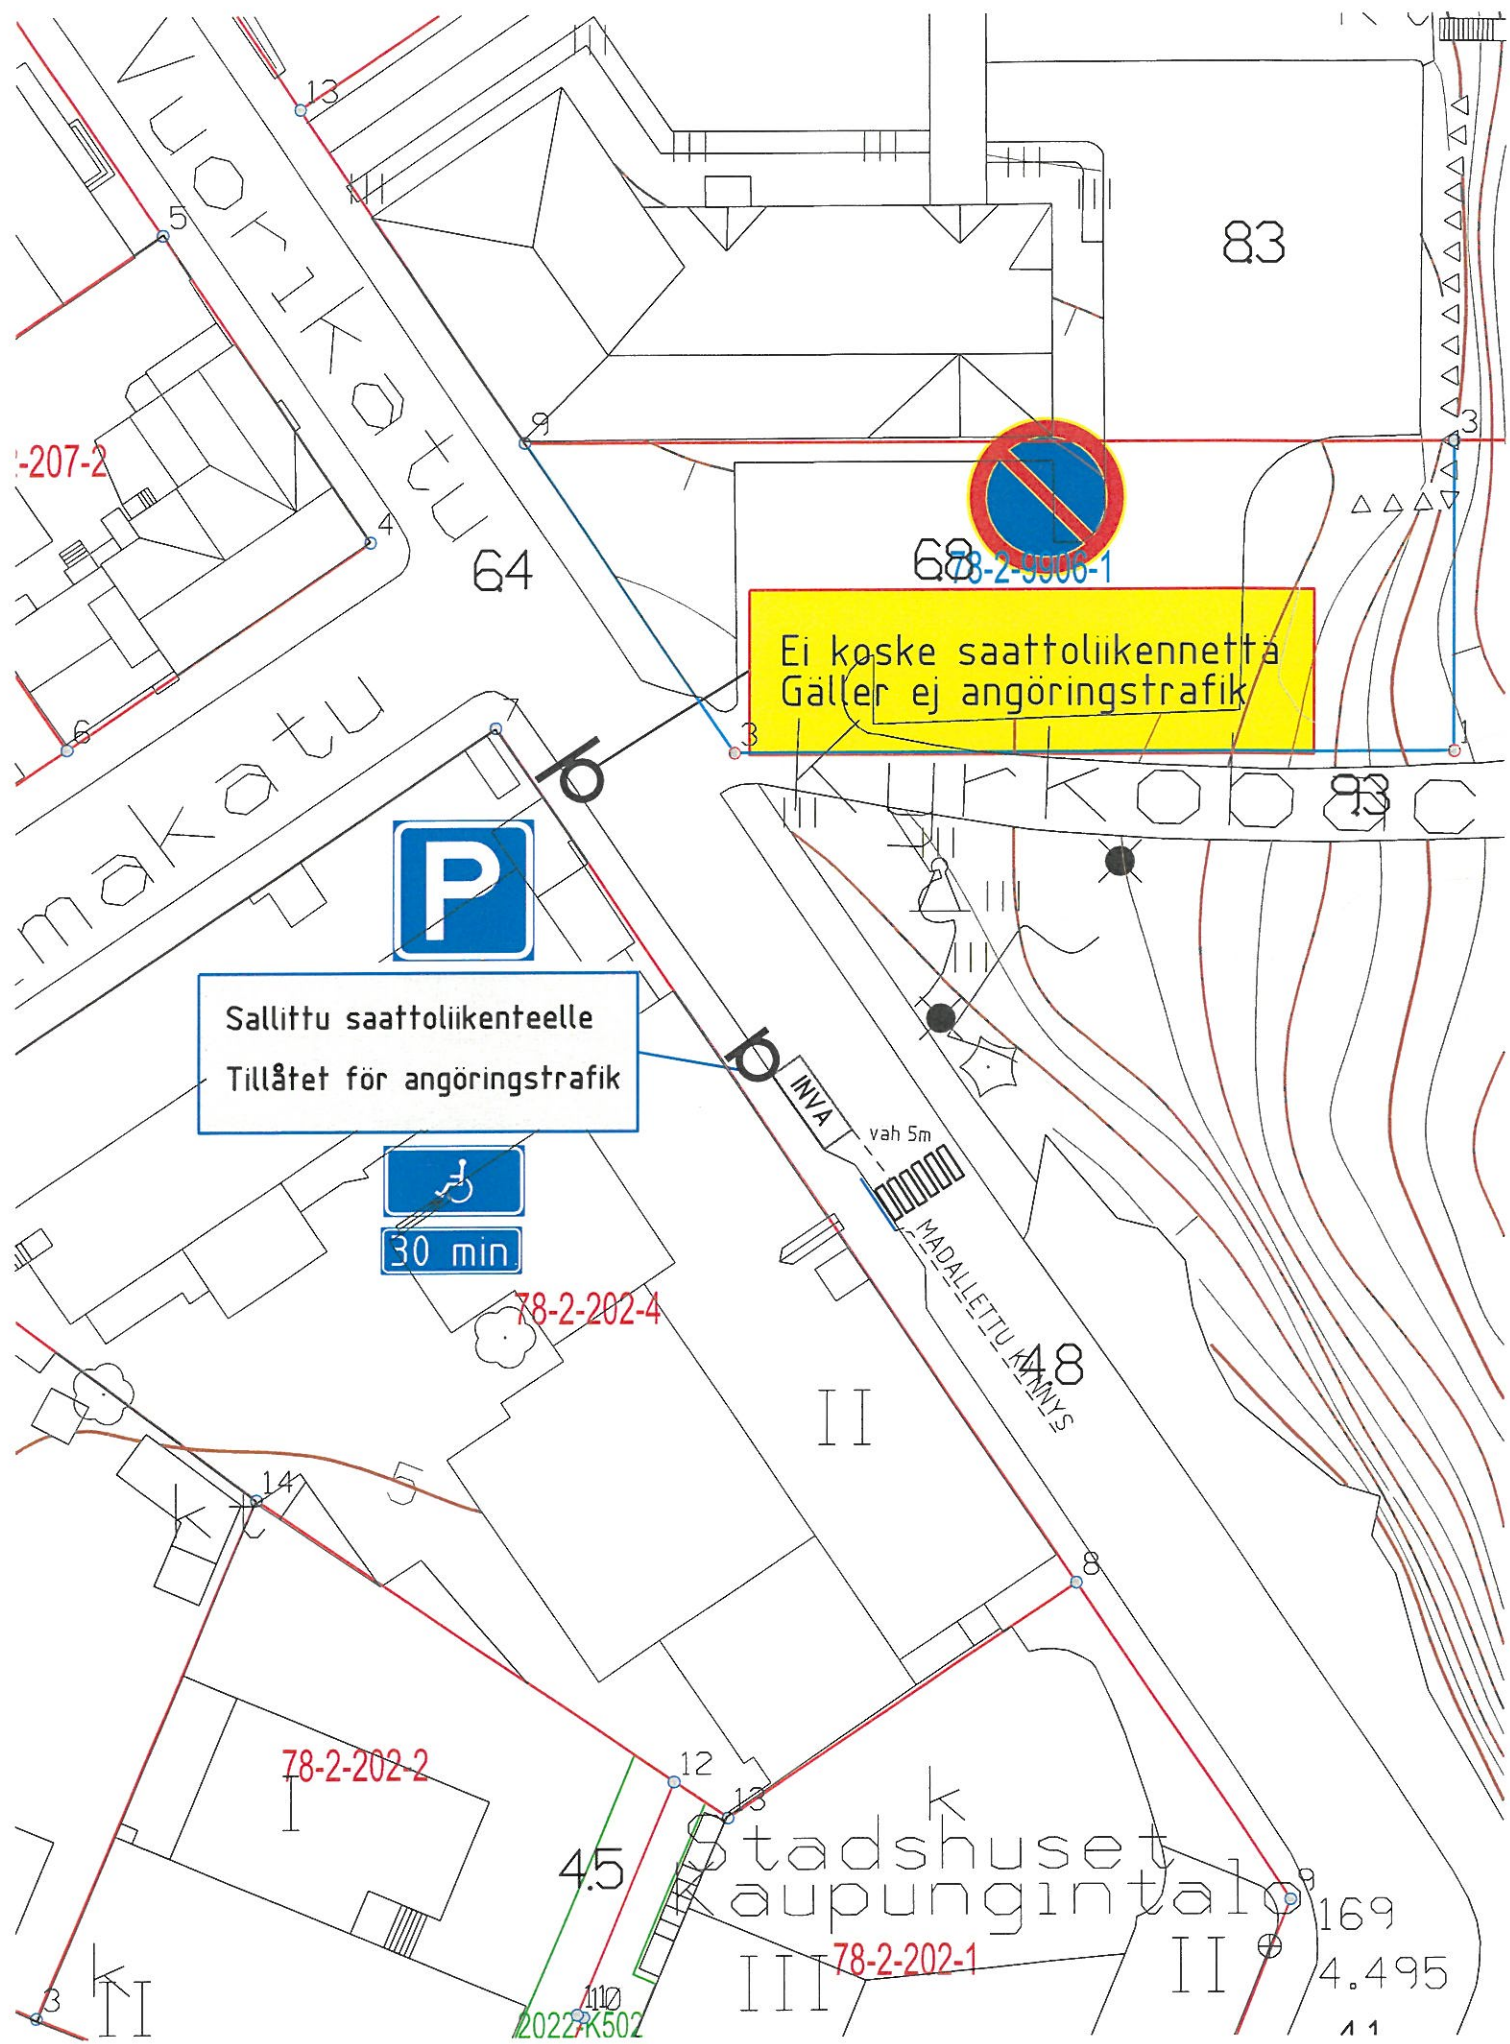
Saattoliikennepaikka

Ei koske saattoliikennettä
Gäller ej angöringstrafik

Sallittu saattoliikenteelle
Tillåtet för angöringstrafik

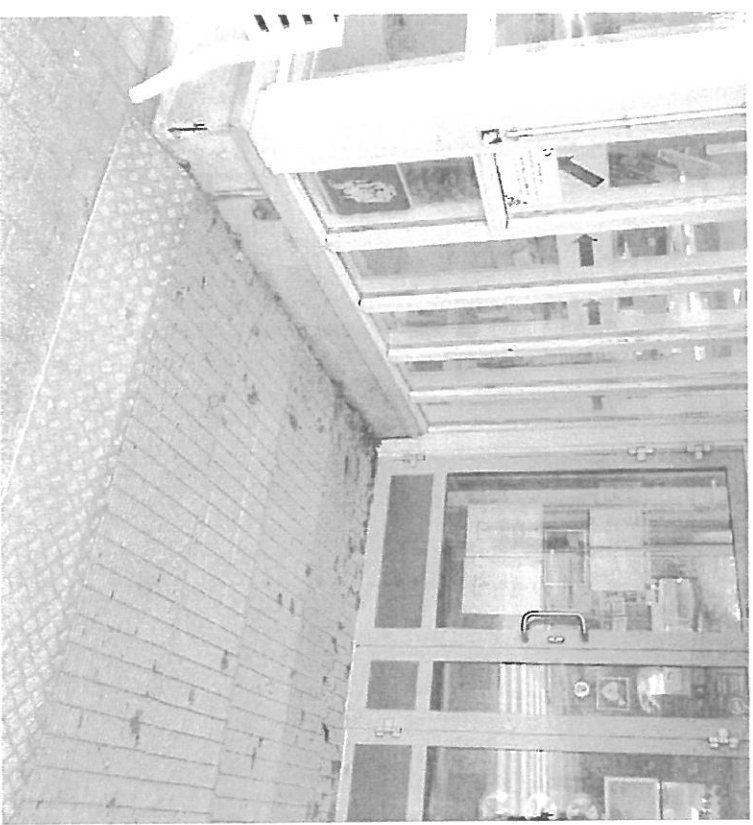
Kirjaston sisäänkäynti

- Sisäänkäynnin ovessa on avausmekanismi
 - Ovi aukeaa heilauttamalla kättä liiketunnistinkytkimen edessä
- Ulko-oven oviaukon kynnyksen korkeus 30 mm
 - Asennetaan oviaukon kynnykseen kynnysluiska loiventamaan kynnyksen korkeintaan 20 mm korkeaksi

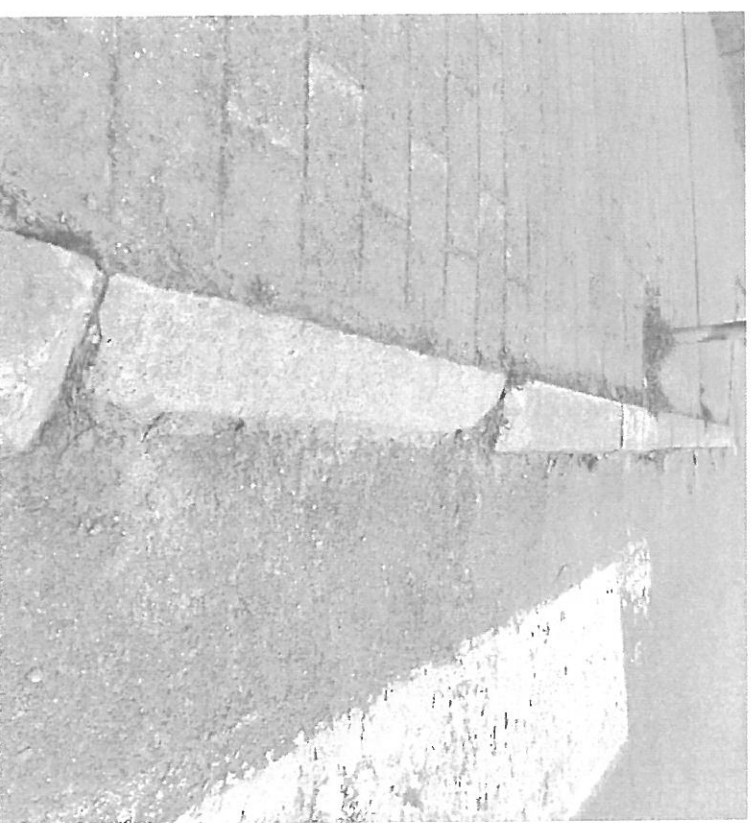
Esteetön kulkeminen ulkoalueella

- Kirjaston edessä olevan ylityspaikan reunatuki on luiskattu liian jyrkästi
 - Luiskataan kirjaston edessä oleva reunatuki samaan tapaan, kuin esim. toisella puolella suojatietä
 - Nyt apuvälineen käyttäjä saattaa joutua kiertämään ajorataa pitkin juhlasalin sisäänkäynnin edessä olevalta luiskalta, koska se on ainoa loiva luiskareunatuki lähistöllä
