# Kuntoarvio

KOy Hangan Casino  
Appelgrenintie 10

Tarkastuspäivä  
02/10/2025

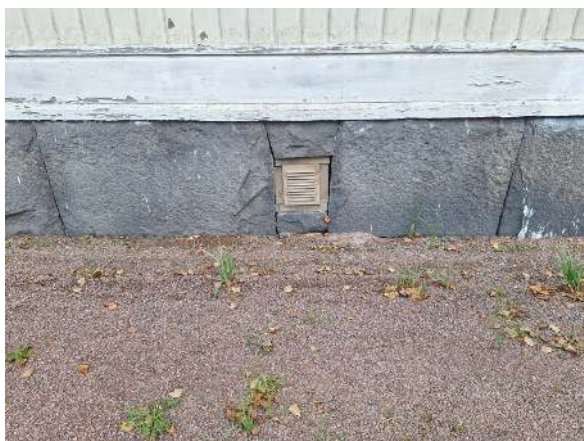
15. Alkuperäisen rakennusosan sokkeli on luonnonkiveä.

- Kiviladontojen vahvistaminen

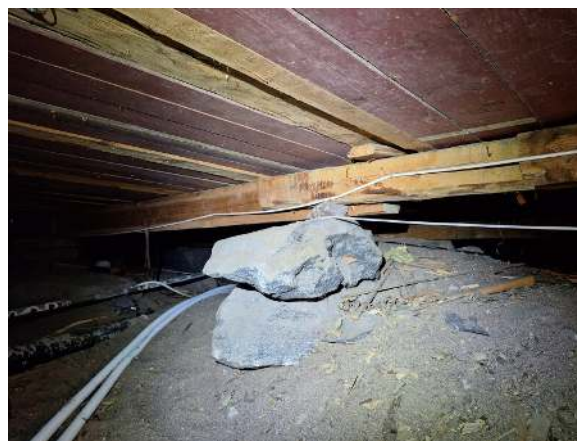
16. Alkuperäinen rakennusosa on tuettu kiviladonnoilla.

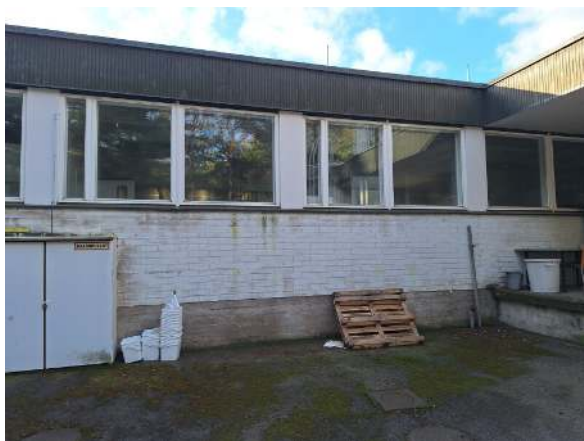
17. Keittiölaajennuksen sokkeli on teräsbetonia.

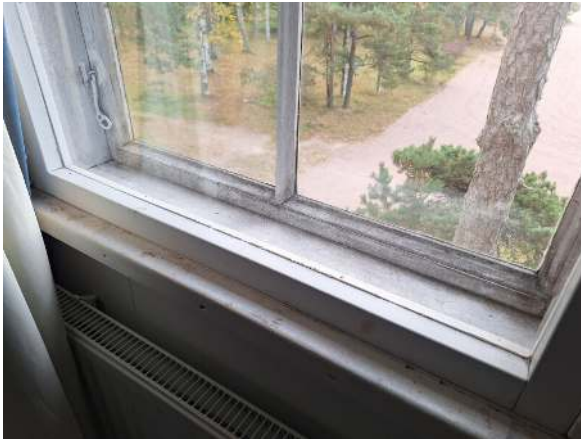
31. Ulomman ikkunapuitteen  
sisäpinnalla mikrobikasvua

- Ikkunoiden kunnostus.

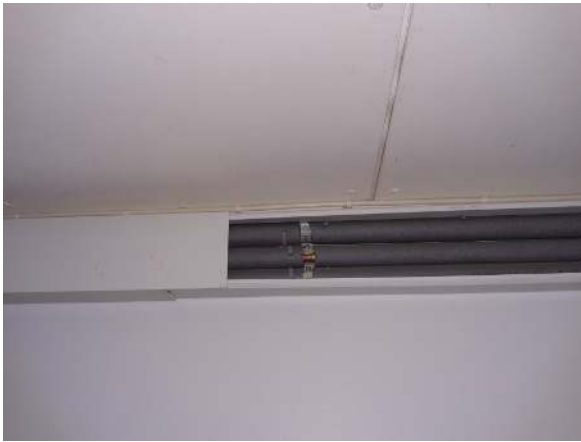
70. Eristettyjä vesijohtoja (kuparia).

- Putkiston LVV (= lämpö-, vesijohto- ja viemäriputkien) kuntotutkimus.
- Vesijohtojen osittainen uusimisvaraus.

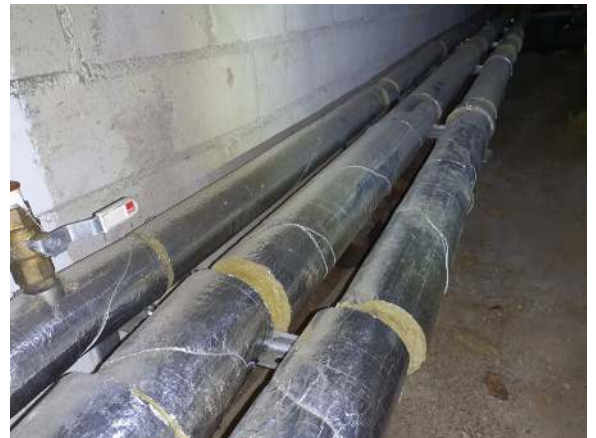
73. Uusittuja vesijohtoja (komposiittia).

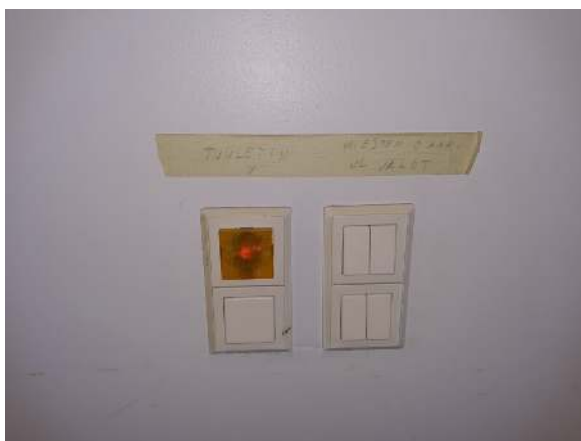
92. Ilmanvaihdon ohjaus (kanavapuhallin).

- Ilmanvaihtojärjestelmän saneeraus (PTS taulukossa esitetty nykyisten koneiden uusiminen). Kuitenkin ennen uusimista suositellaan selvittämään kiinteistön tuleva käyttö ja tarve ilmapuotolle, koska rakennuksen ilmanvaihto tulisi uusia kokonaisuutena.

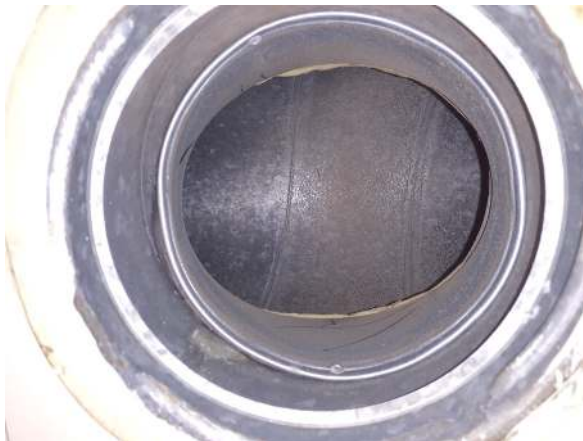
100. Poistokanavassa lievää pölykertymää.

- Ilmanvaihtojärjestelmän puhdistaminen, mittaus ja säätö.
- Ilmanvaihtokanavien uusiminen osana ilmanvaihtojärjestelmän saneerausta.

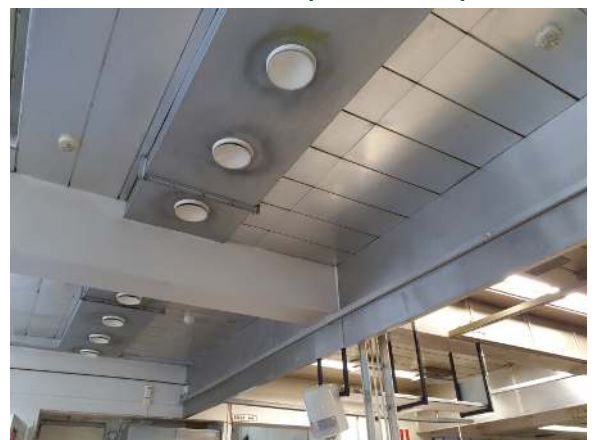
108. Tulo- tai korvausilmaventtiileitä keittiössä.

- Päätelaitteiden uusiminen osana ilmanvaihtojärjestelmän saneerausta, päätelaitteiden asennus tarpeen mukaan.

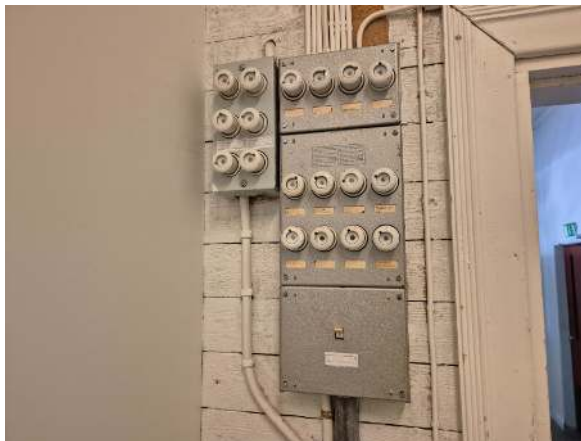
121. Sähkökeskus, noin 1960-luvulta.

- Keskusten uusiminen liittymis- ja nousujohtoineen.

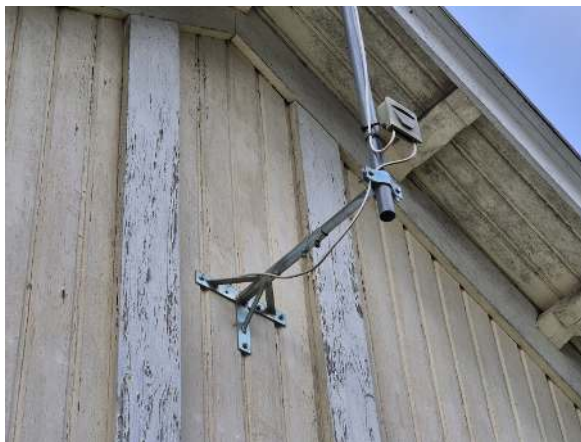
125. Harava-antennista puuttuu maadoitus.

- Sähkösaneerauksen yhteydessä uusitaan maadoitusjärjestelmät voimassa olevien määräysten mukaiseksi (sis. PTS:ssä keskusten uusimiseen).

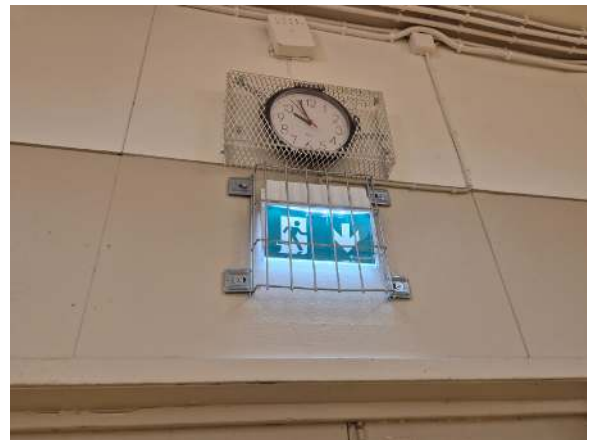
142. Liikuntasalin poistumistievalaisin on uusittu.
