## Liite 8. Lausunto Stormossenin kaavaluonnoksen pintavesien hallintasuunnitelmasta

### 1. Kaava-alueen valuma-alue tarkastelu

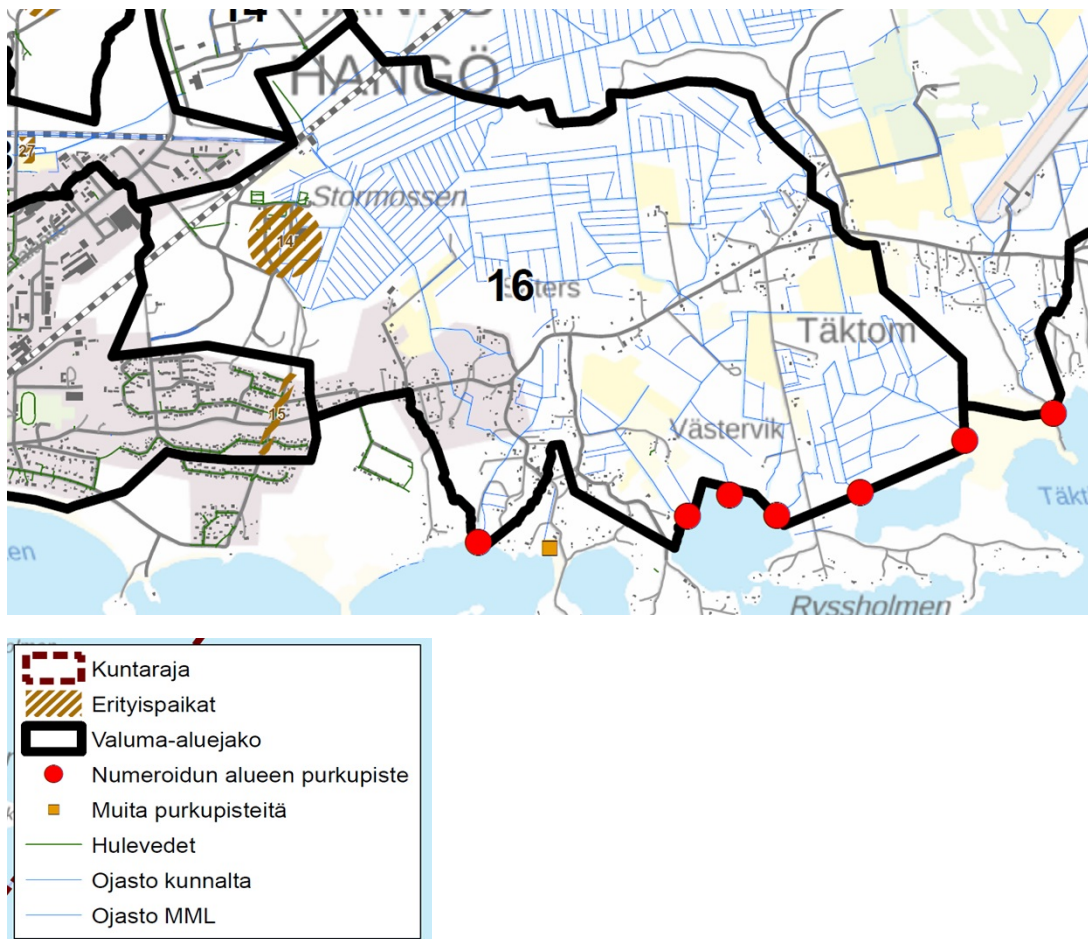
Hangon kaupungin alueella loppuvuonna 2018 valmistuneen hulevesiselvityksen tähän kohteeseen kohdistuva valuma-alue kartta on esitetty alla olevassa kuvassa. Siinä tulkinassa kohdealue on selkeästi valuma-alueella 16, joka purkautuu useita mahdollisia pintavaluntareittejä pitkin Suomenlahteen.

Kuva 1. Hangon valuma-alue selvityksessä muodostunut valuma-alue, jonka sisällä kaava-alue on

Näin ollen tarkastelua ja mahdollista vaikutusarviota kaava-alueen hulevesistä ja niiden muutoksista tulee tehdä valuma-alue 16 toiminallisten ominaisuuksien suhteen ja valuma-alueen purkualueen (meri) suhteen. Tällaista kokonaistarkastelua ei ole kaavatarkastelussa tehty.

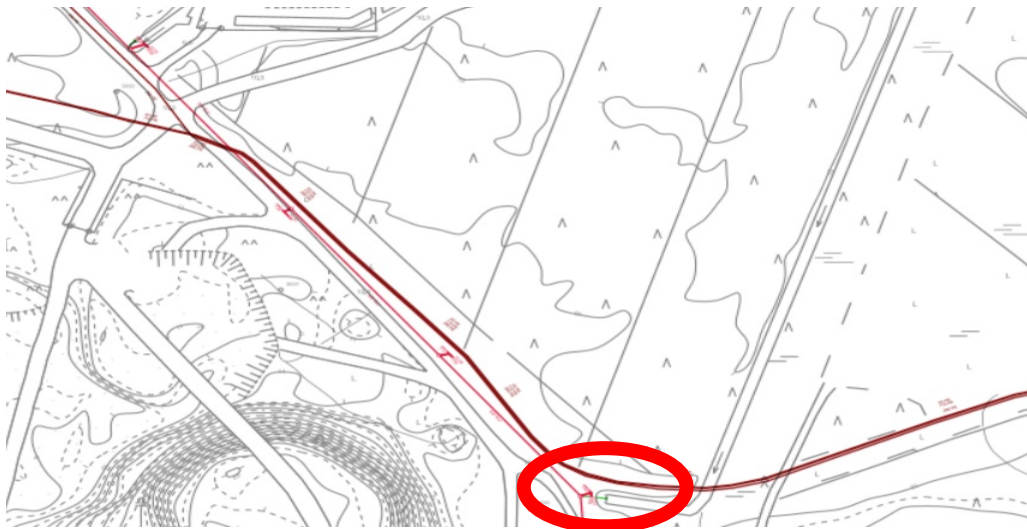
Edelleen tässä yhteydessä pitää vielä mainita olemassa oleva metsän valumavesien johtaminen jätevesilaitoksen purkuputkeen alla olevan karttakuvan mukaisessa paikassa. Tämä liitos on tehty todennäköisesti vuosia sitten tilanteessa, jossa Stormossenin orgaanisen jätteen kaatopaikkaa oltiin sulkemassa tarkoituksena johtaa kaatopaikan vaikutuksen alla olevia vesiä kauemmas merelle eikä niiden luontaisia purkureittejä, oja pitkin mereen. Edelleen tämän putkiliitoksen vaikutuksesta osa purkuojista saattaa olla melko vähävetisiä ja antaa käsityksen vesien suuremmasta imeytymisestä kuin todellisuudessa tapahtuu.

Kuva 2. Metsästä tulevien valumavesien liitoskohta jäteveden puhdistamon purkuputkeen

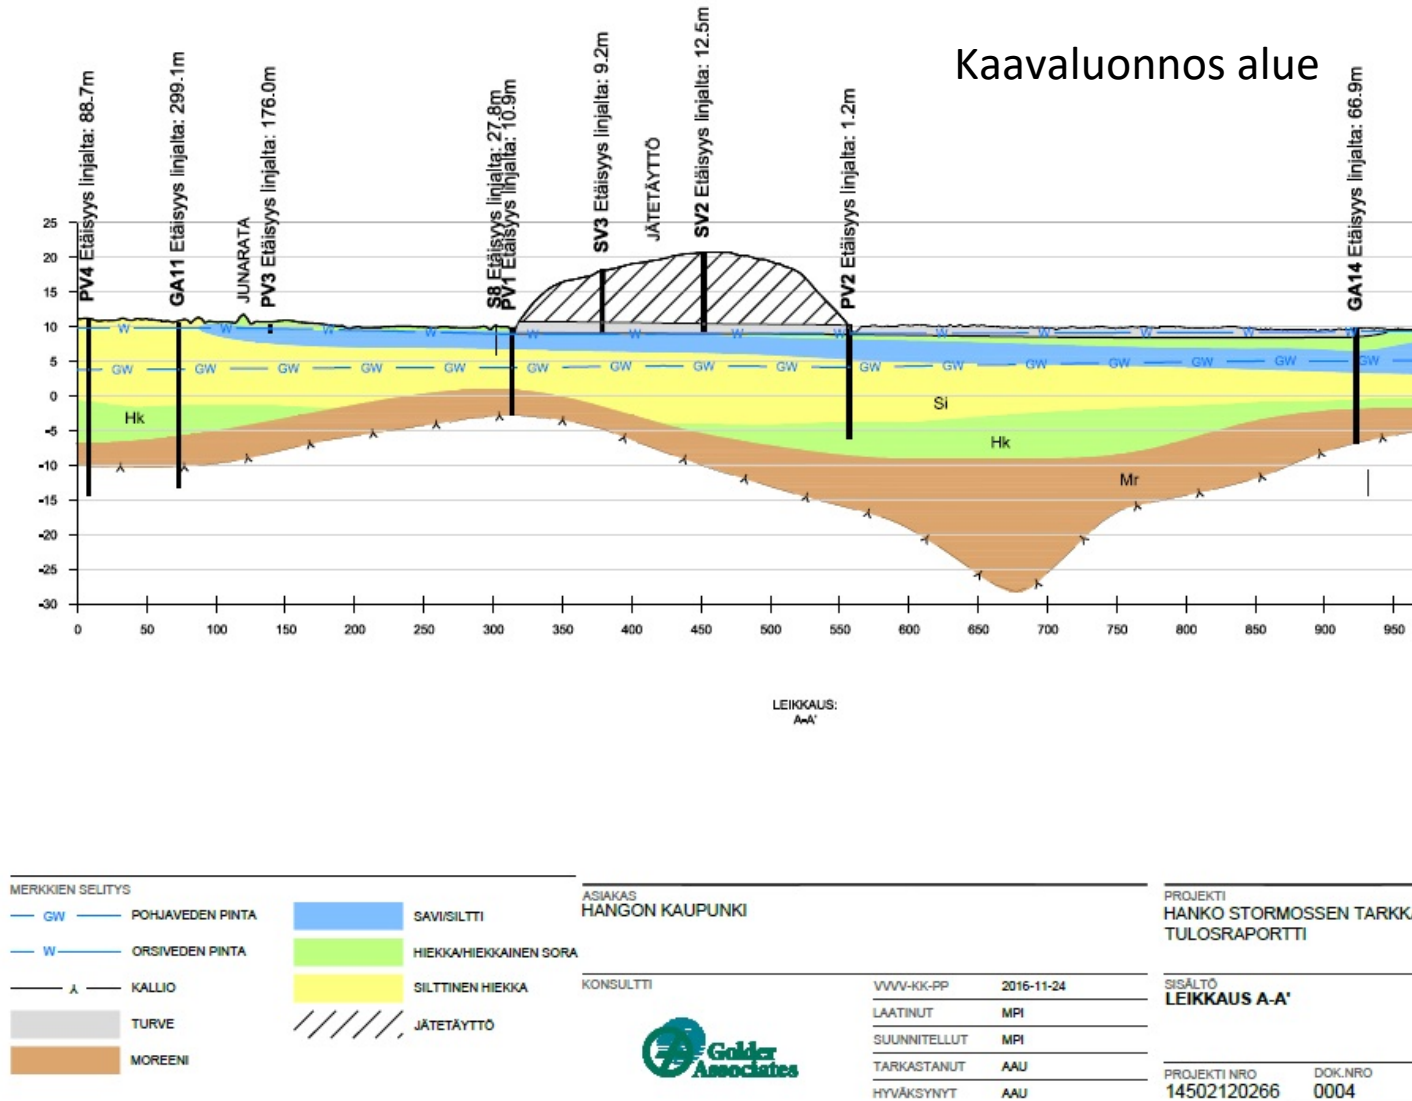
Kuvassa 3 on esitetty geologinen poikkileikkaus, joka on tehty Stormossenin orgaanisen kaatopaikan selvitysten yhteydessä. Osa poikkileikkauksesta ulottuu ainakin eteläiselle osalle kaavaluonnosaluetta.

Kuva 3 Maatutkaluotausten ja kairausten perusteella laadittu geologinen poikkileikkaus. 28.10.2016  
Golder Associates Oy

Geologisen poikkileikkauksen perusteella vaatimus maanpinnan vedenläpäisevyydestä ei toteudu ja hulevesien imeyttäminen on hyvin haastavaa. Näin ollen kaavamerkinnän selityksessä tulisi olla ainakin tälle kohtaa jokin toinen kohteen hydrogeologisia olosuhteita paremmin kuvaava teksti.
