# Esteettömyysraportti- Kirjaston sisäönkäynti

Hangon kaupunki

Kartoituspäivämäärä: 17.11.2023

Esteettömyyskartoittaja: Joel Hentunen

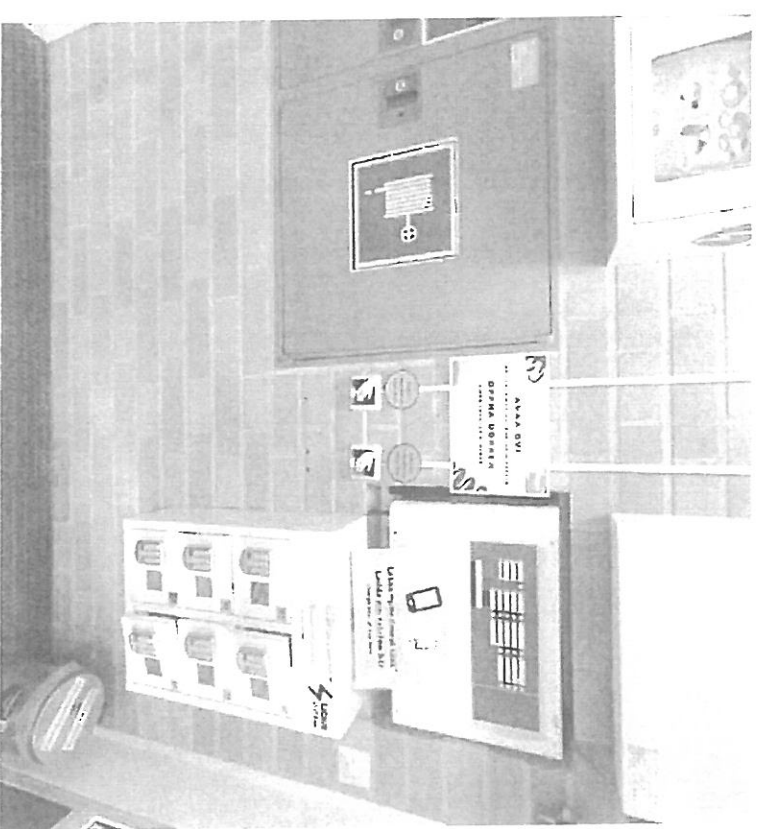
# Kirjaston sisäänkäynti

- Sisäänkäyntisvennuksen opastus ei ole yhtenäinen
  - Lappuja on melkein jokaisessa ikkunassa
  - Selkeytetään sisäänkäynnin ja tuulikaapin opastusta yhtenäistämällä opasteet ja tekemällä niistä helposti luettavat kontrastiltaan (esim. ikkunan häikäisy häiritsee nykyisten opasteiden lukemista)

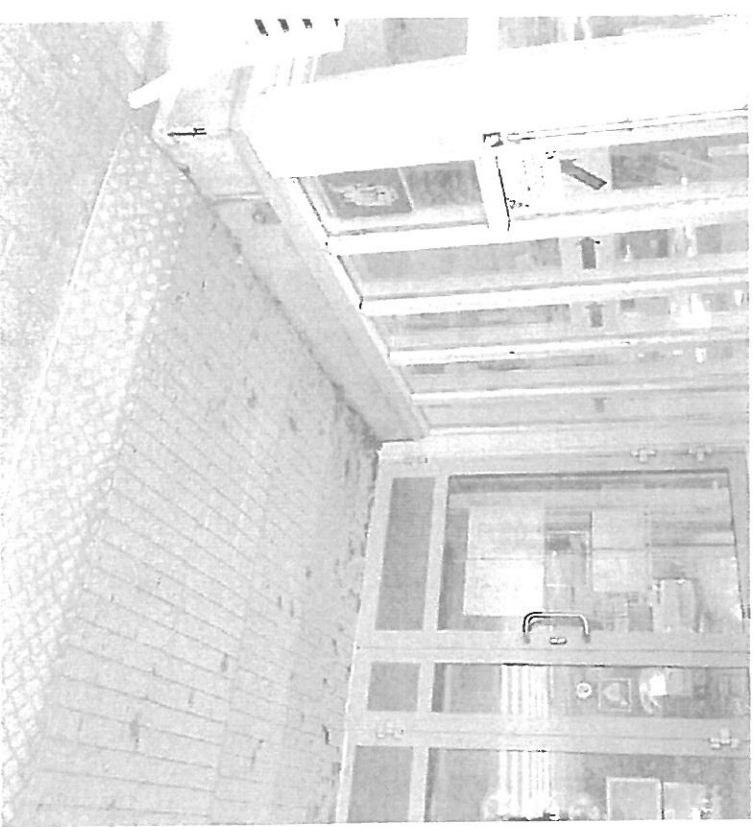
# Kirjaston sisäänkäynti

- Sisäänkäynnin ovelle on avausmekanismi
  - Ovi aukeaa heilauttamalla köyttä liiketunnistinkytkimen edessä
- Ulko-oven oviaukon kynnyksen korkeus 30 mm
  - Asennetaan oviaukon kynnykseen kynnysluiska loiventamaan kynnyksen korkeintaan 20 mm korkeaksi

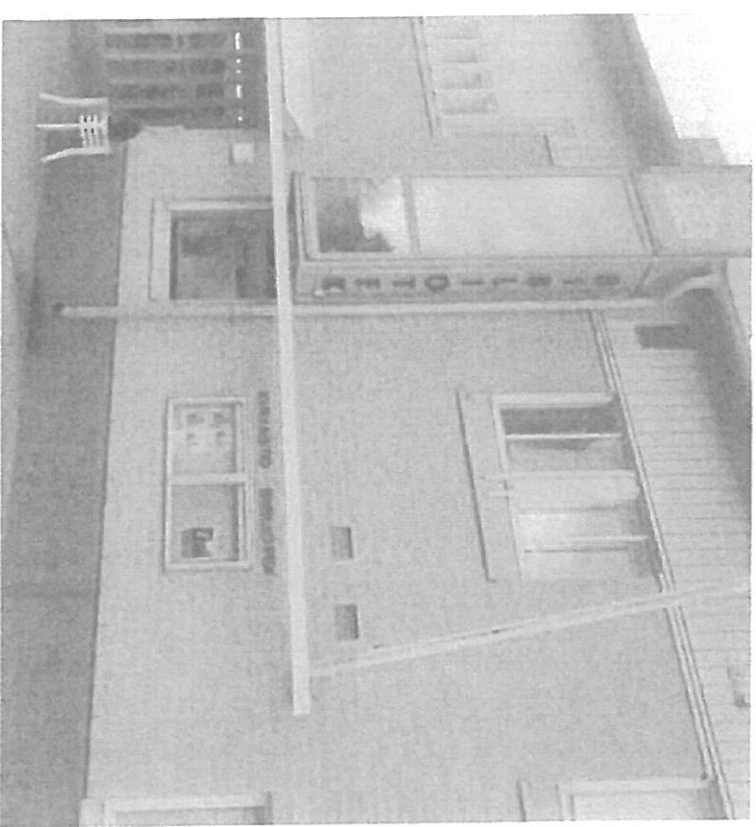
# Esteetön kulkeminen ulkoalueella

- Rakennuksen nimiopaste erottuu hyvin eri katselusuunnista
- Sivusuunnasta opasteen kirjaimet ovat suuremmat
- Edestä katsottuna kirjaston opasteen kirjainkoko on pienempi, mutta sitä katsotaan myös lähempää

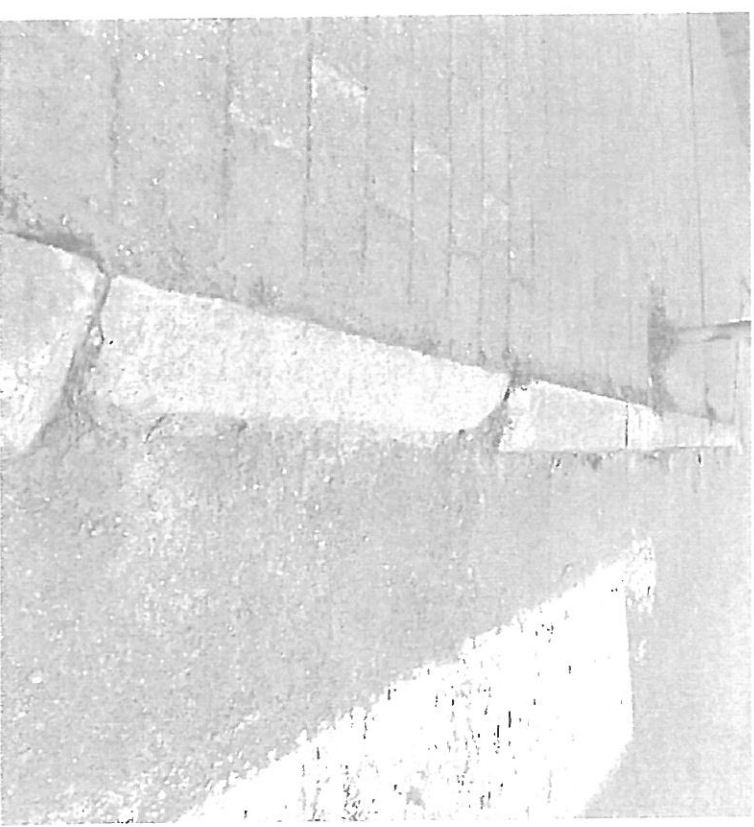
# Esteetön kulkeminen ulkoalueella

- Kirjaston edessä olevan ylityspaikan reunatuki on luiskattu liian jyrkästi
- Luiskataan kirjaston edessä oleva reunatuki samaan tapaan, kuin esim. toisella puolella suojatietä
- Nyt apuvälineen käyttäjiä saattaa joutua kiertämään ajorataa pitkin juhlasalin sisäänkäynnin edessä olevalta luiskalta, koska se on ainoa loiva luiskareunatuki lähistöllä

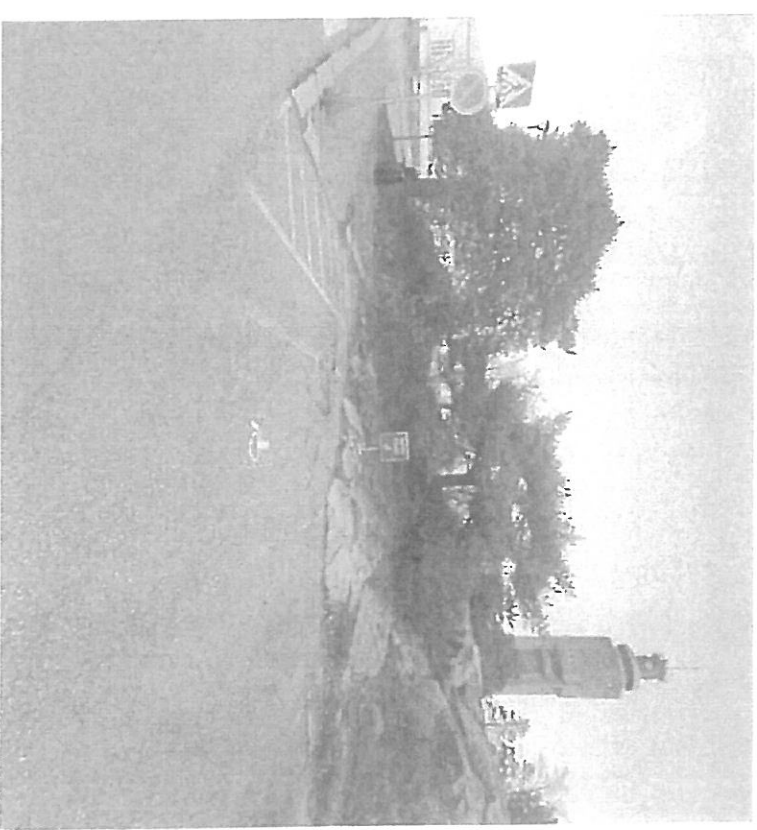
# Esteetön pysäköinti

- Kirjaston edustalla on oma esteetön autopaikka
- Saattooliikenteelle ei ole erillistä pysähtymispaikkaa
  - Olisiko kirjaston edustalle tai lähistölle mahdollista merkitä saatto liikenteen paikkaa?
