# Kuntoarvio

KOy Hangan Casino  
Appelgrenintie 10

Tarkastuspäivä  
02/10/2025

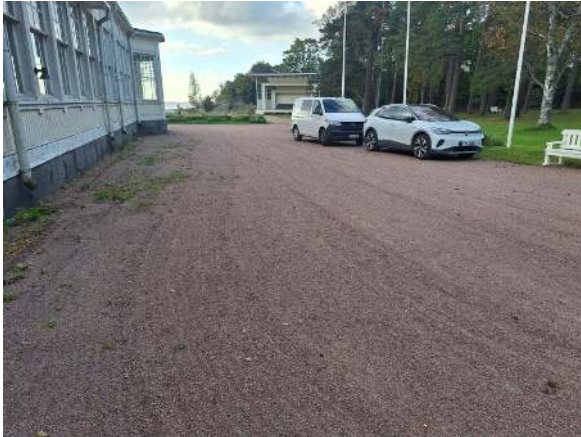
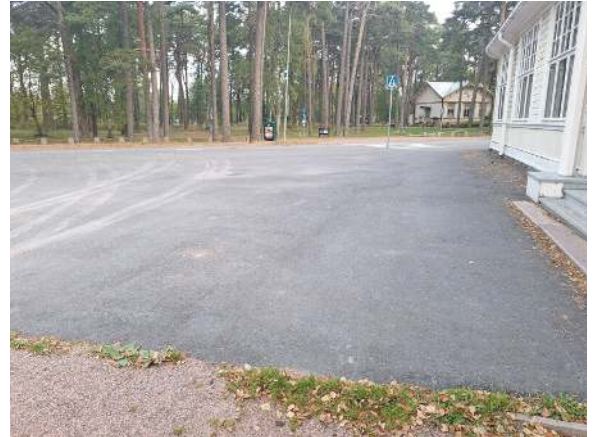
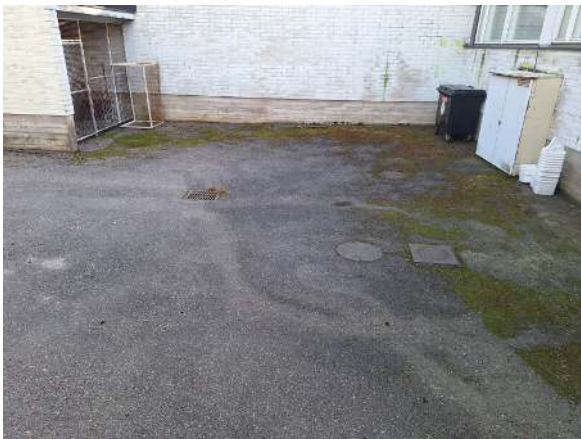
11. Liikenneväylät ja -alueet

Päällysrakenteet ovat hyvässä kunnossa. Puutteita tai vaurioita ei tarkastuksen yhteydessä havaittu.

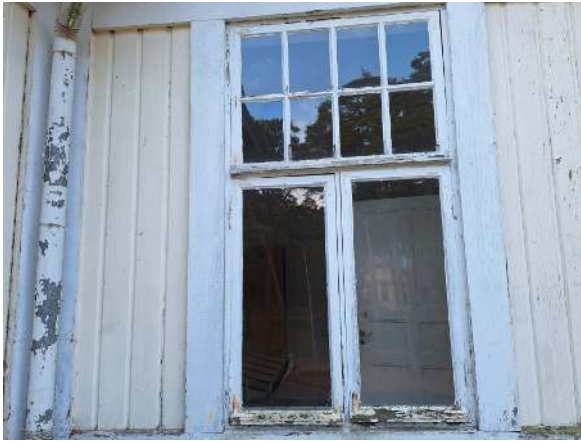
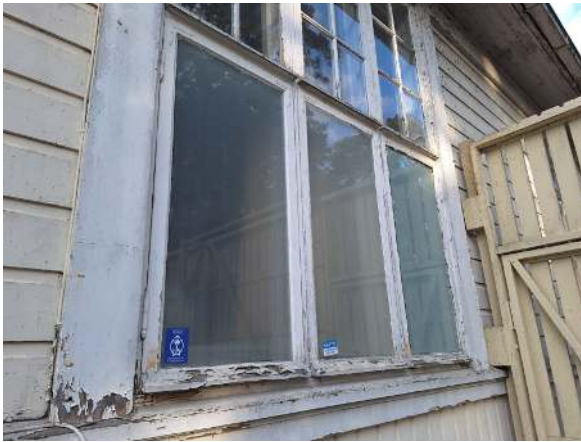
Ikkunoiden kunto on välttävä. Ikkunoissa on käyntiongelmia, tiiveysongelmia sekä maalipinnoitevaurioita. Ikkunat on suositeltavaa uusia tai kunnostaa perusteellisesti. *Puuikkunan tekninen käyttöikä normaaleissa olosuhteissa on 50 vuotta. Ulkomaalaus 5-15 vuotta, sisämaalaus 8-15 vuotta. Tiivistäminen suoritetaan tarpeen mukaan mutta siihen on varauduttava 3-12 vuoden välein. (RT 18-10922 Kiinteistön tekniset käyttöiät ja kunnossapitojaksot).*

27. Valokuvaa ikkunasta.

29. Valokuvaa ikkunasta.

- Ikkunoiden kunnostus.

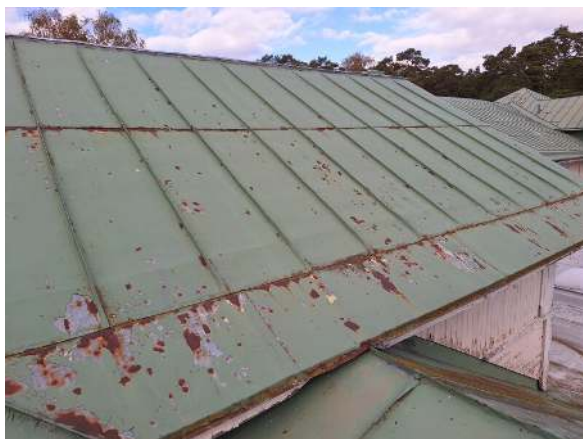
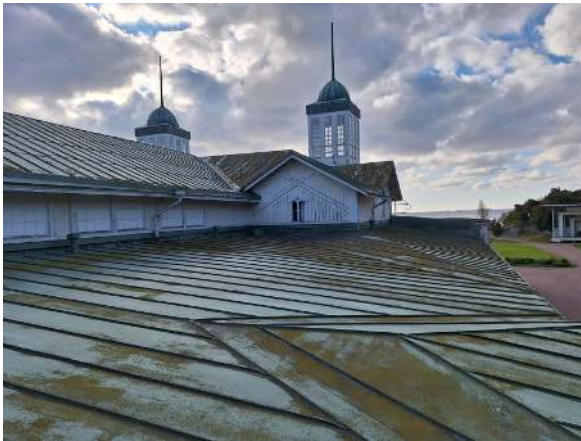
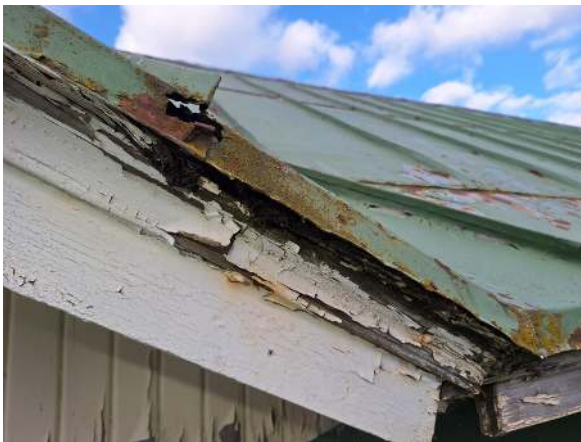
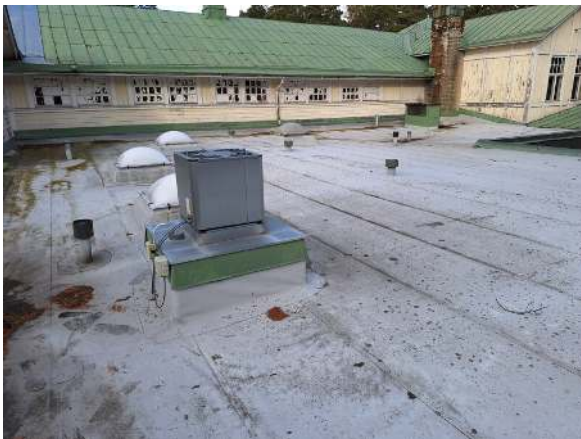
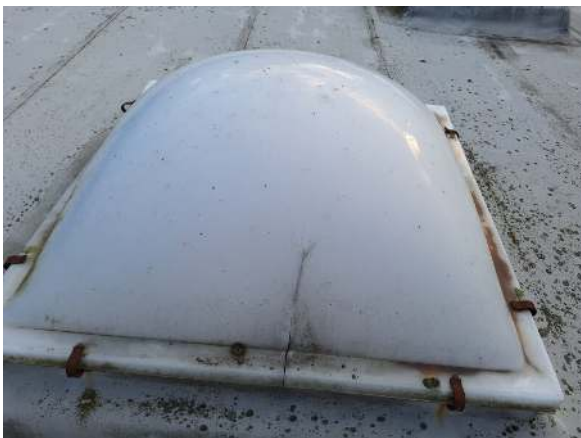
34. Vesikattoa.

Vesikatossa on esiintynyt monin paikoin vuotoja. Keittiölaajennuksen kattovalokuvuissa havaittiin vuotojälkiä. Alkuperäisen osan katto on vuotanut monesta paikasta. Vesikatoille on kerääntynyt runsaasti havuja, jotka ovat tukkineet sadevesijärjestelmiä. Katot on suositeltavaa puhdistaa. Räystäillä havaittiin paikoin lahovaurioita. Alkuperäisen osan katteessa havaittiin pinnoite- ja ruostevaurioita.

- Vesikaton kuntotutkimus, jolla määritetään korjaus- tai uusimistarve
- Vesikaton kunnostus

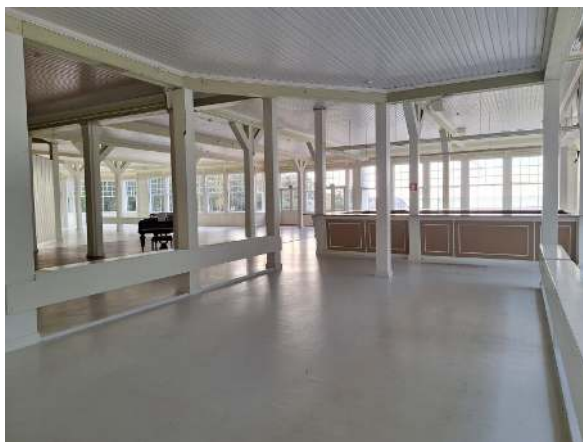
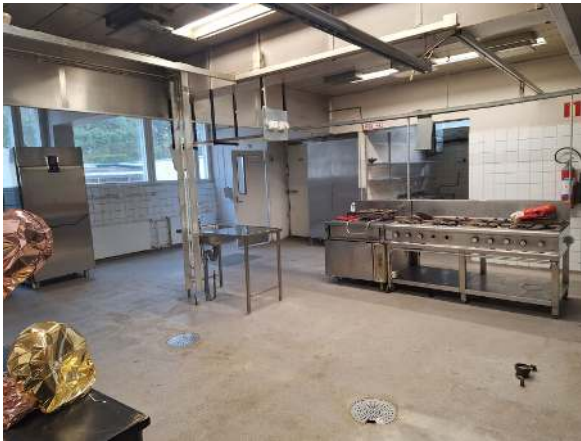
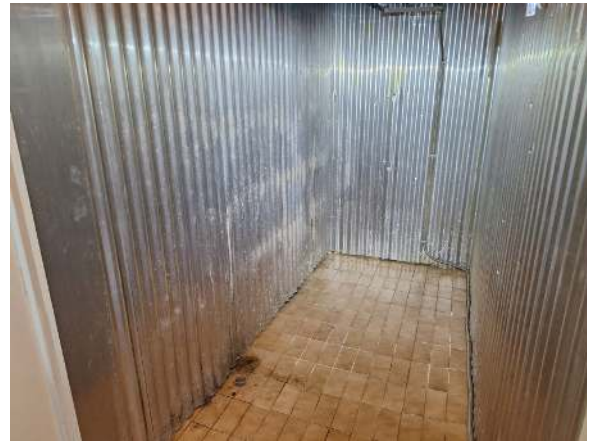
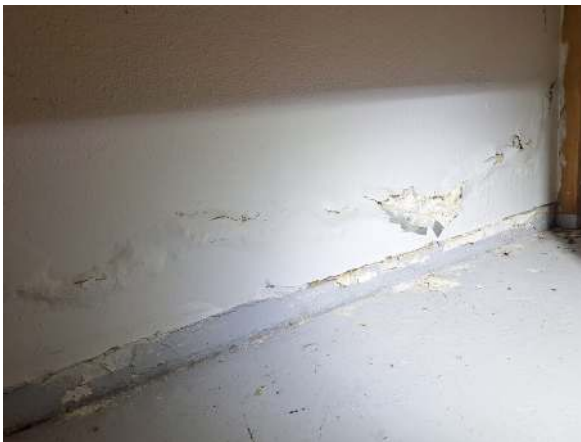
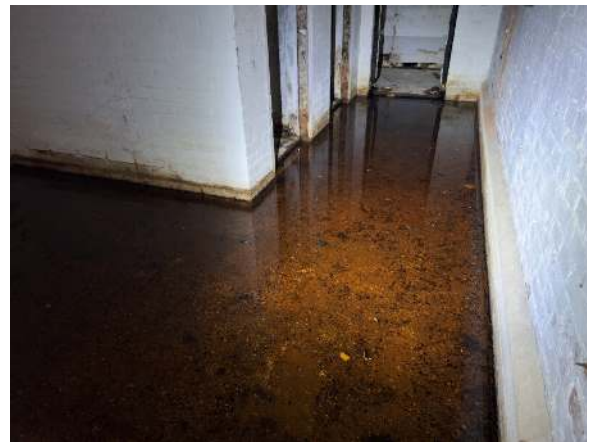
43. Sisätiloja.

Sisätilojen puupinnat ovat pääosin tyydyttävässä kunnossa. Lattioiden maalipinnoitteet irtoilevat paikoin. Tilapinnat on suositeltavaa kunnostaa. Keittiölaajennuksessa havaittiin viitteitä kosteusrasituksesta. Keittiön tilapinnat on suositeltavaa uusaa. Keittiön kylmäkomeroissa havaittiin mikrobiperäinen haju. Kylmäkomerot on suositeltavaa kunnostaa. Kellarikerroksessa oli tarkastushetkellä vettä lattialla.

- Keittiön tilapintojen ja kylmäkomeroitten kunnostus.
- Tilapintojen kunnostus.
- Kosteus- ja sisäilmatekninen kuntotutkimus, mikäli rakennuksen osia on tarkoitus ottaa asuinkäyttöön.
- Asuintilojen kunnostus
- Rakennuksen kunnostaminen ympärivuotiseen käyttöön (optio)

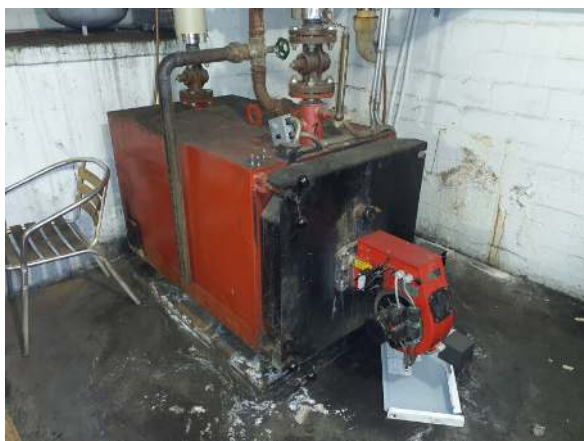
Kohteessa on öljylämmitys. Öljylämmityskattiloita on 1 kappaletta. Kattila on vuodelta 1981, öljypoltin on vuodelta 2005. Öljysäiliöt sijaitsevat kellarissa omassa kammiossaan, öljysäiliöt ovat vuodelta 2005. Käyttöveden varaajasäiliö on uusittu vuonna 2022, lämmönsiirrin on vuodelta 2005. Öljylämmityskattiloiden tekninen käyttöikä on noin 40 vuotta, öljypolttimilla noin 15 vuotta. Varaajien ja lämmönsiirtimien tekninen käyttöikä on noin 20 vuotta.

51. Öljykattila.

- Lämmöntuotannon uusiminen (nykyinen järjestelmä).
- Mahdollinen maalämpöjärjestelmän tai lämpöpumppujärjestelmän asennus suositellaan tutkittavaksi erillisesti (Energiansäästökartoitus).

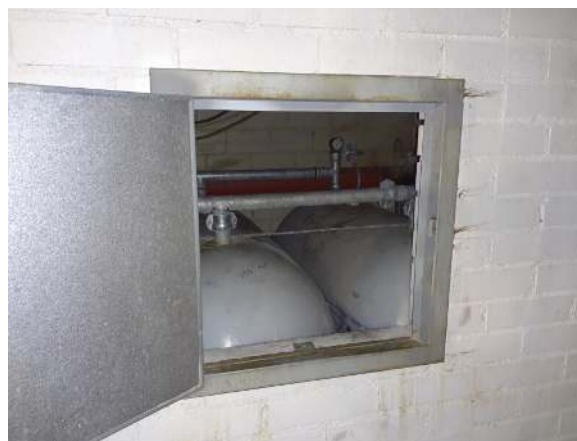
52. Öljysäiliöt.

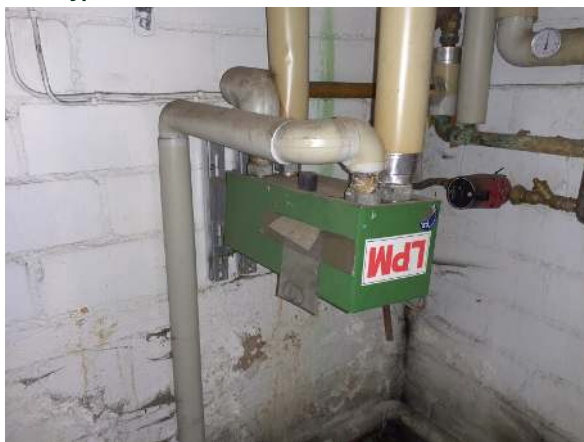
53. Lämmönsiirrin (käyttövesi).

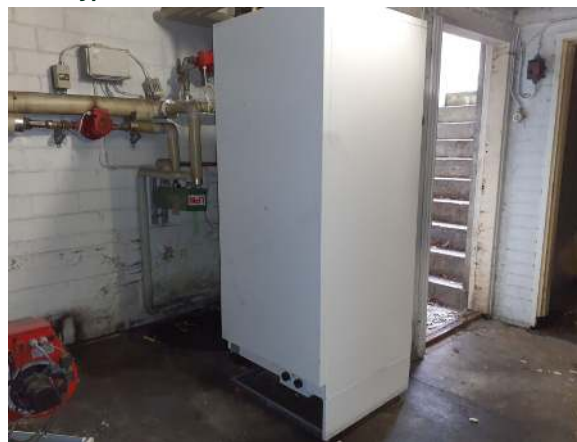
54. Lämminvesivaraaja.

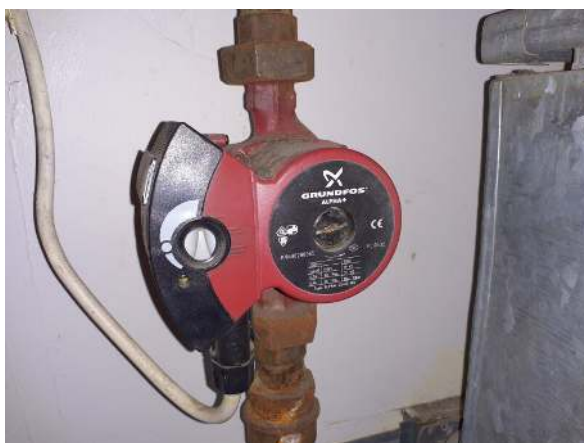
55. Kiertovesipumppu.

- Lämmönjakelun toimilaitteet, kuten kiertovesipumput, uusitaan lämmöntuotannon uusimisen yhteydessä.
- Lämmityksen perussäätö (= lämmitysverkoston tasapainotus), linjasäätö- ja patteriventtiilit uusitaan.
- Lämmitysverkoston kuntotutkimus vesijohtojen ja viemäreiden yhteydessä.

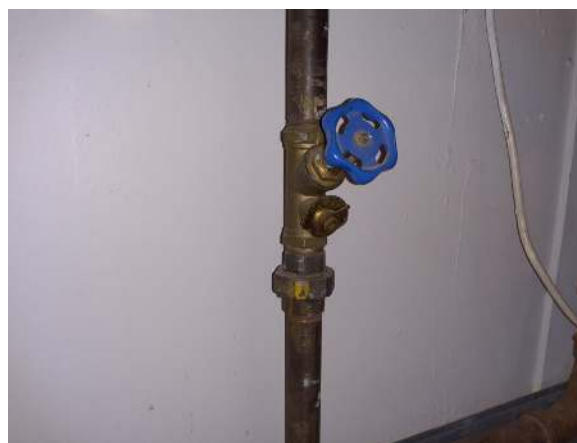
56. Vanhempi sulkuventtiili.

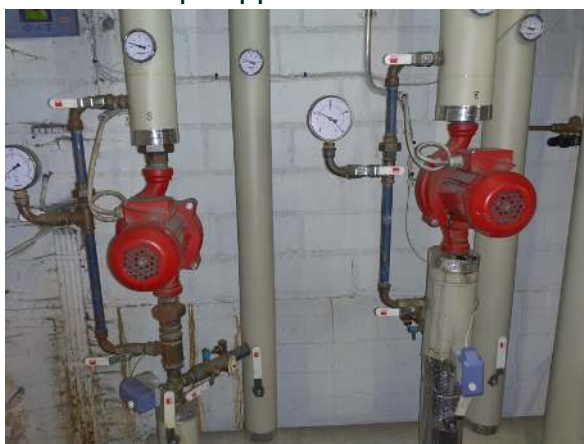
57. Lämmitysverkostoa.

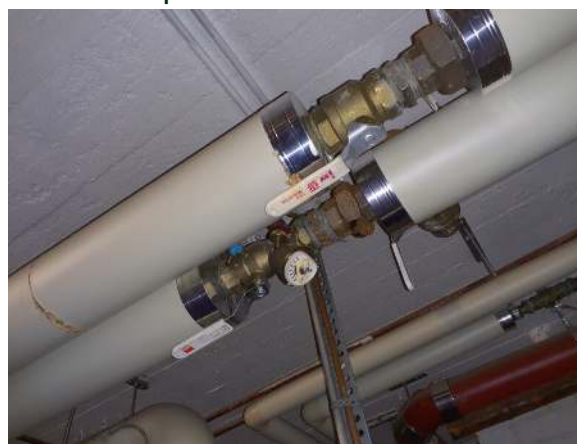
58. Linjasäätö- ja sulkuventtiilipari vuodelta 2005.

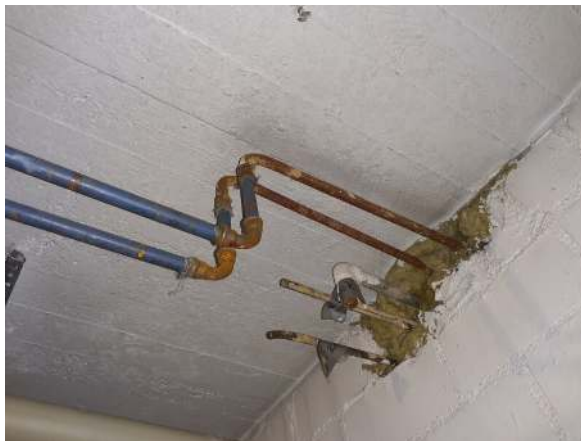
59. Lämmitysverkostoa.

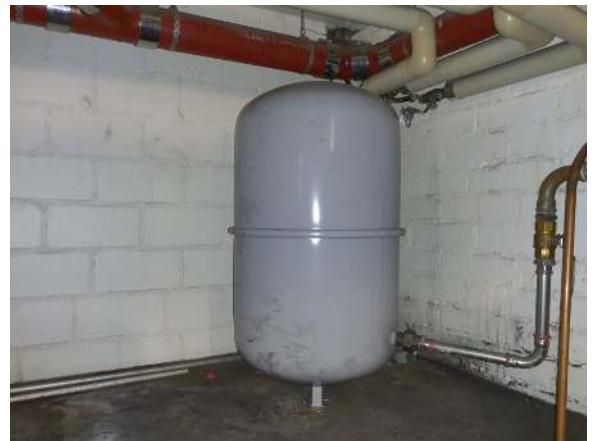
60. Paisunta-astia.

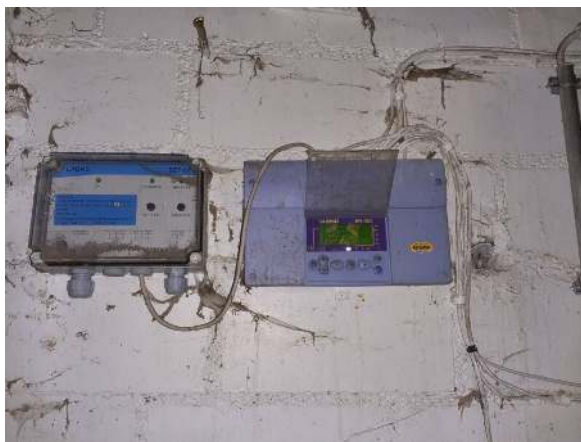
61. Ouman säädin.

- Säätolaitteet uusitaan lämmöntuotannon uusimisen yhteydessä. Etävalvontaa tai keskitettyä rakennusautomaatiojärjestelmää suositellaan tarpeen mukaan.

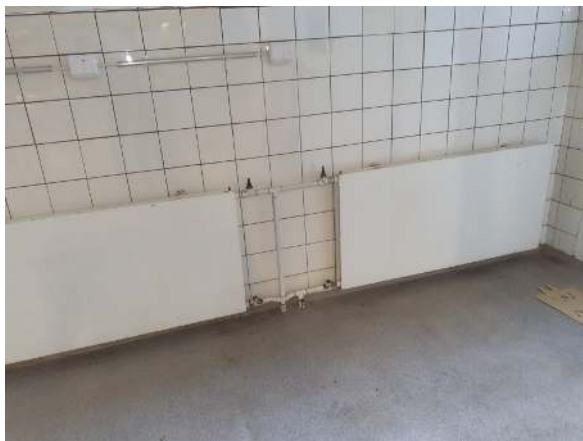
62. Lämmityspatterit.

- Patteriventtiilien uusiminen.

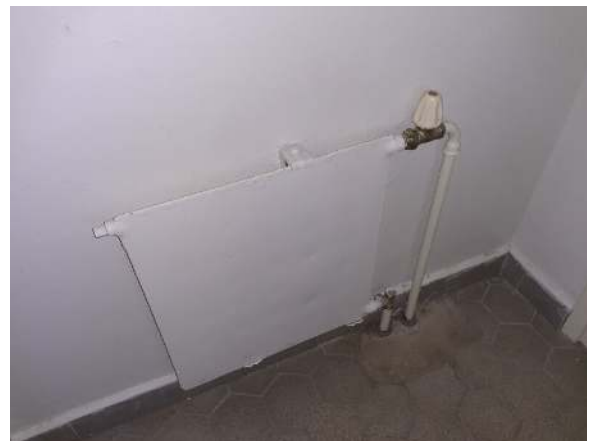
63. Lämmityspatteri.

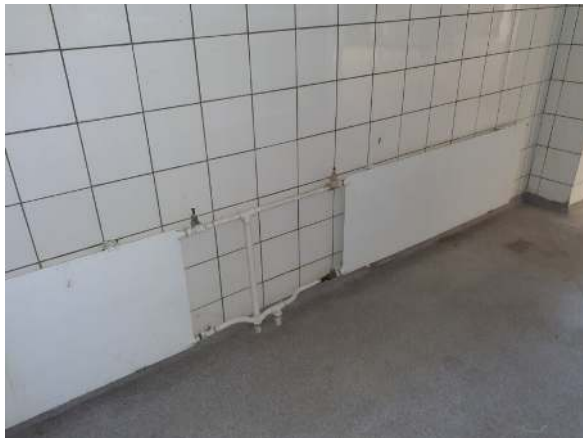
64. Lämmityspatterit.

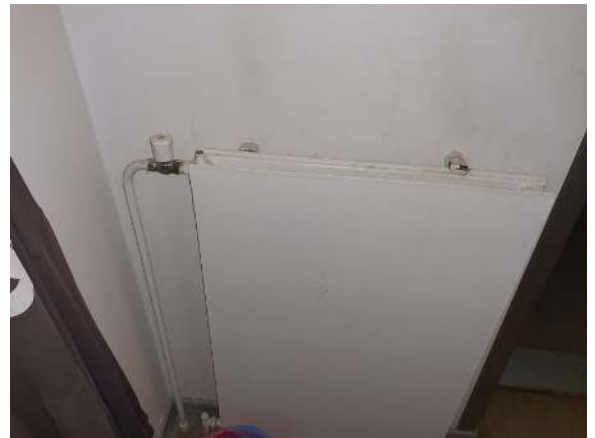
65. Lämmityspatteri.

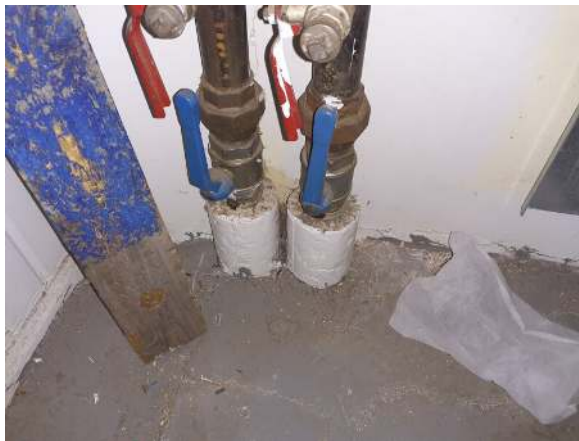
Kiinteistö on rakennettu aikakautena, jolloin asbestia on käytetty rakennusmateriaaleissa. Asbesti aiheuttaa terveysriskin, mikäli kyseiset materiaalit vaurioituvat. Asbestikartoitus tulee lain mukaan aina tehdä ennen korjaus- ja purkutöihin ryhtymistä.

66. Lämpöjohtojen eristyksiä.

- Asbestieristeiden olemassaoloon on syytä varautua suurten saneerausten yhteydessä, suositellaan teettämään erillinen asbestikartoitus (ei PTS taulukossa).

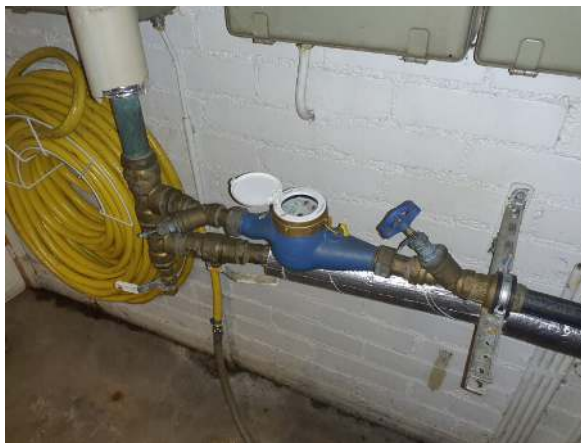
67. Kiinteistön päävesimittari.

- Veden paineen alentamiseksi suositellaan paineenalennusventtiiliä päävesimittarin yhteyteen mahdollisen saneerauksen yhteydessä, mikäli paine ylittää 5 bar (ei PTS taulukossa).

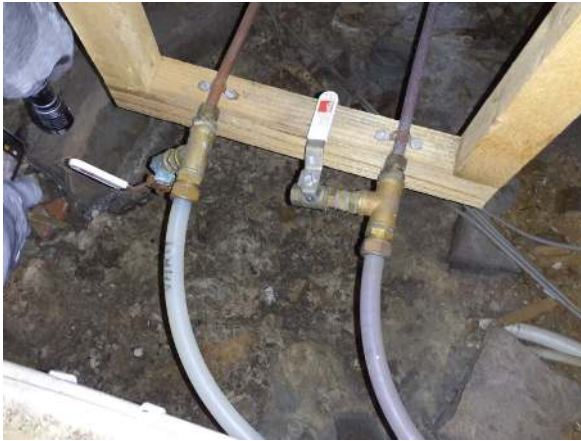
68. Vesijohtoja.

- Putkiston LVV (= lämpö-, vesijohto- ja viemäriputkien) kuntotutkimus.
- Vesijohtojen osittainen uusimisvaraus.

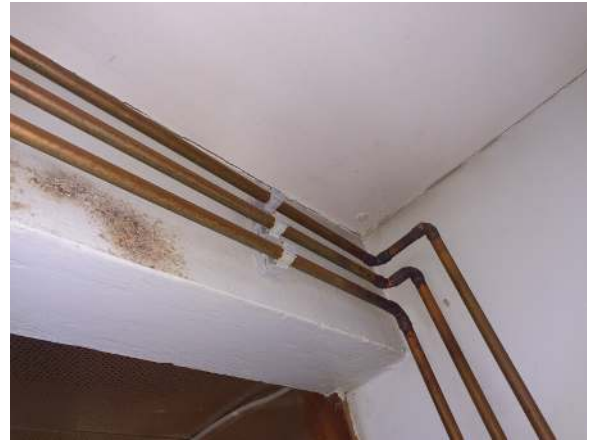
69. Vesijohtoja (kuparia).

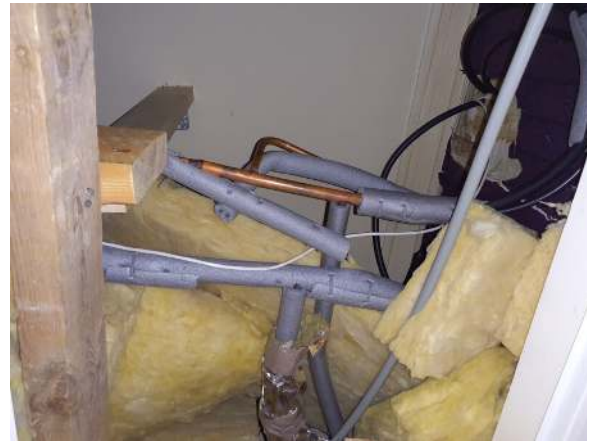
71. Vesijohtoja (kuparia).

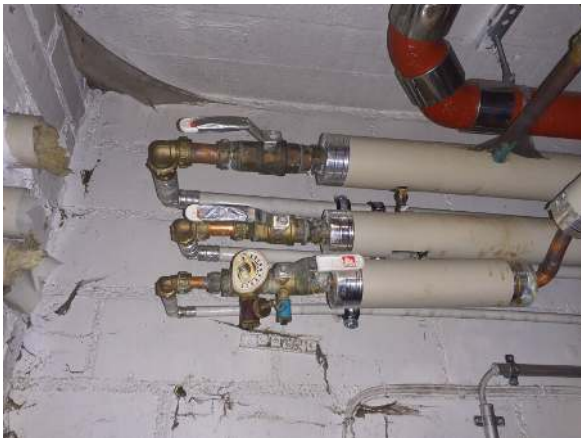
72. Vesijohtoja (kuparia ja komposiittia).

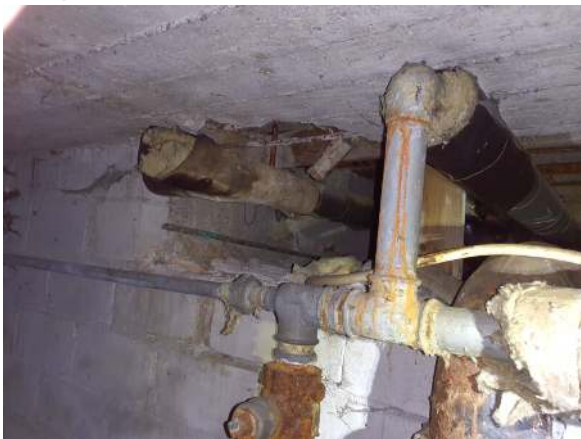
74. Galvanoitua teräsputkea.

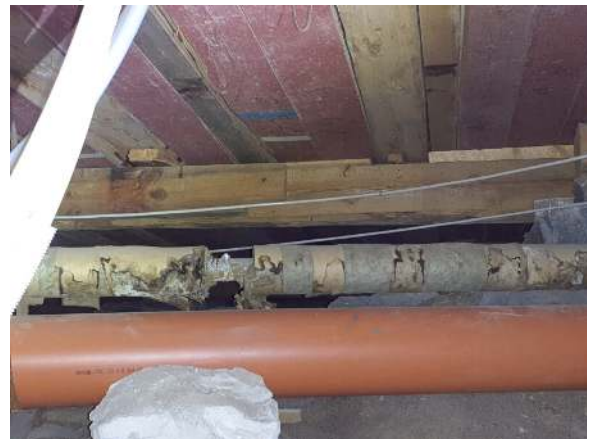
75. Galvanoitua teräsputkea.

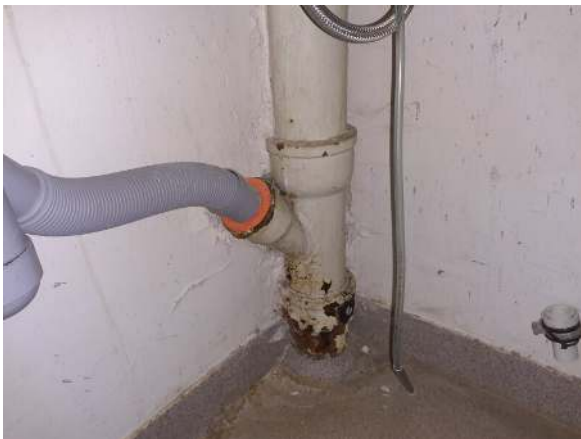
76. Valurautaviemäri.

- Viemärit tarkastetaan putkiston kuntotutkimuksessa.
- Viemäreiden osittainen uusiminen, varaus.

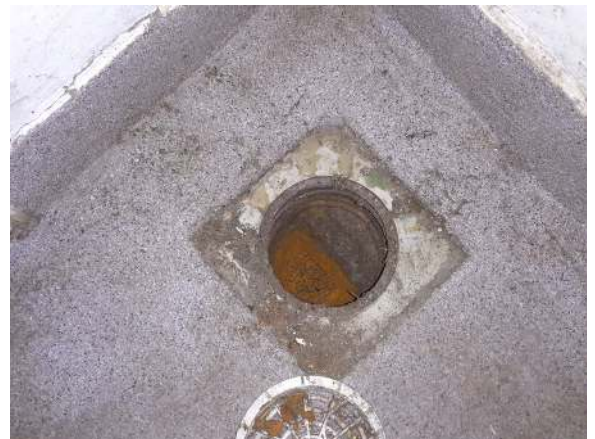
77. Valurautakaivo.

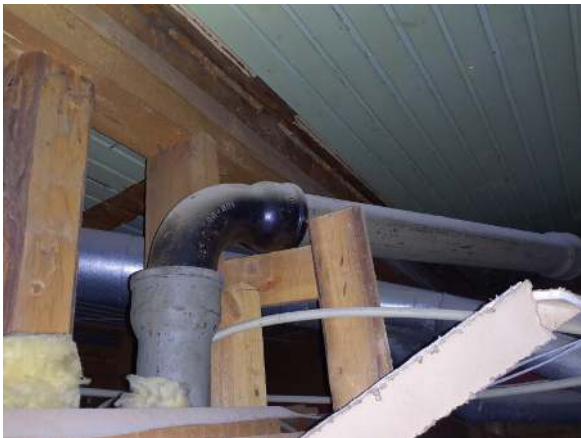
78. Valurautaviemäriä.

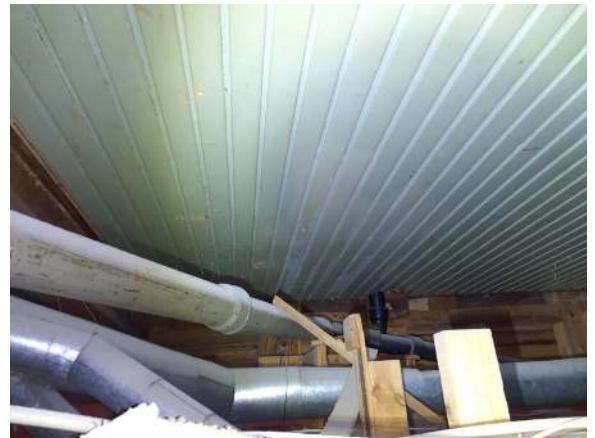
79. Viemäriä.

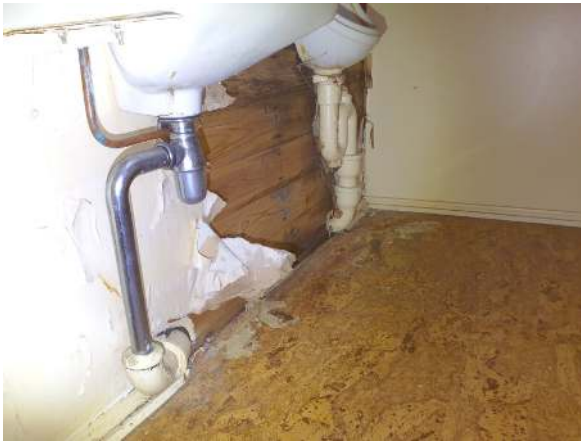
80. Valurautaviemäriä.

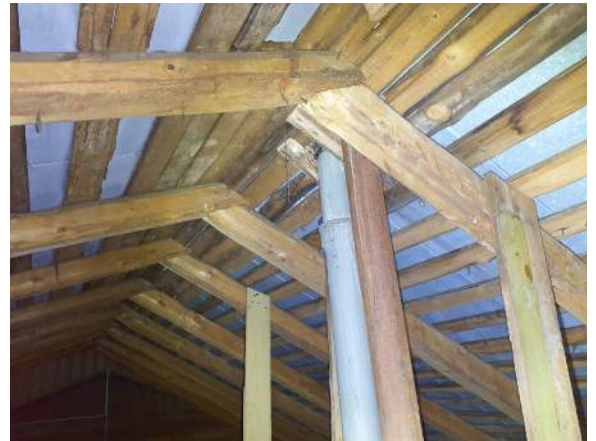
81. Tuuletusviemäri.

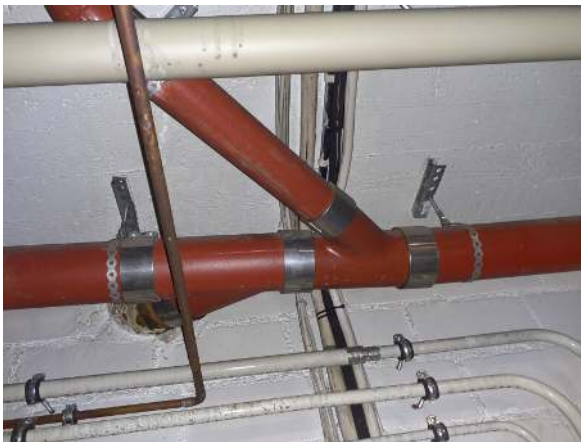
82. Valurautaviemäriä.

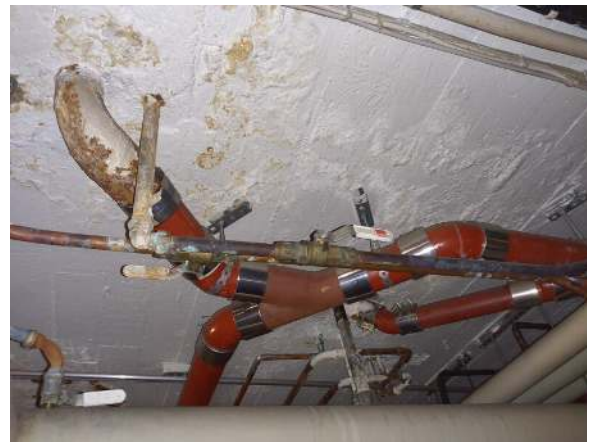
83. Valurautaviemäriä.

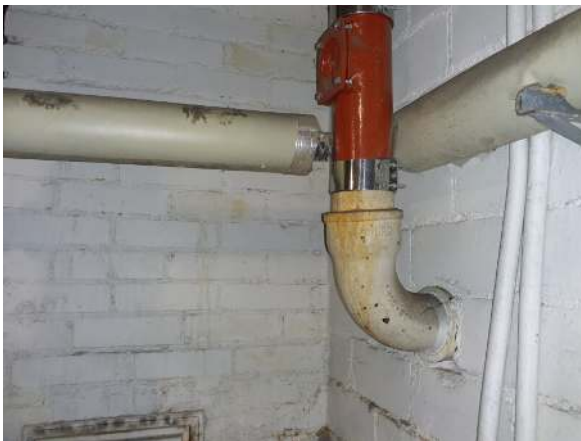
84. Valurautaviemäriä.

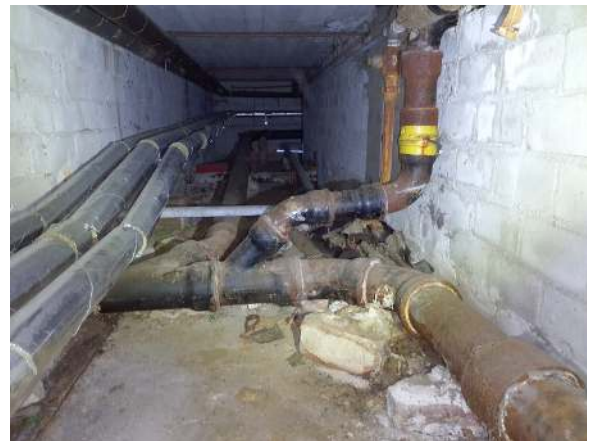
85. Valurautaviemäriä.

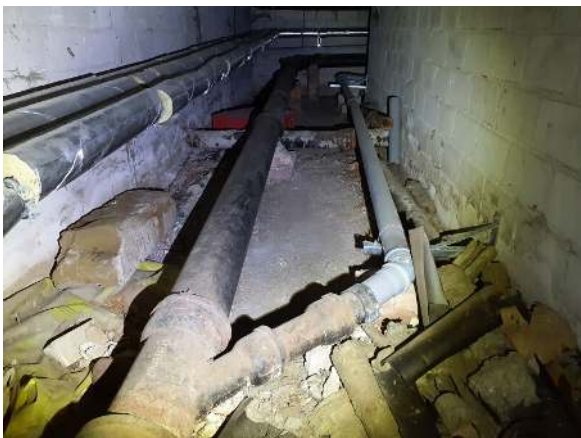
86. Valurauta- ja muoviviemäriä.

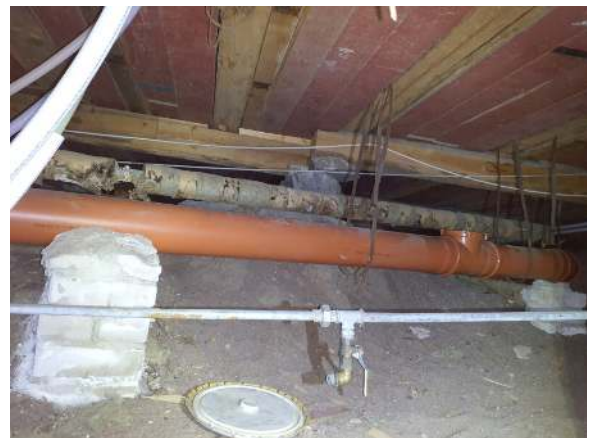
87. Uusittu muoviviemäri.

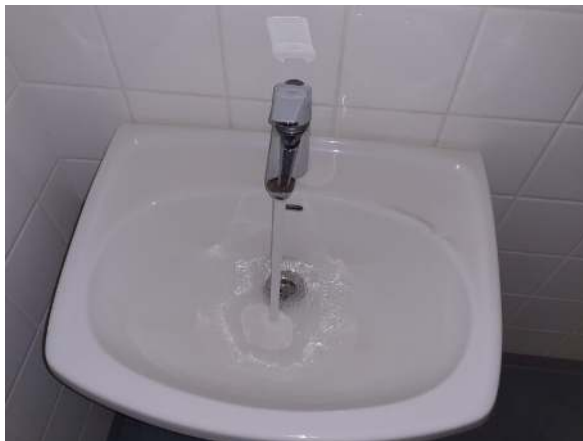
88. Käsihana.

- Vesi- ja viemärikalusteita uusitaan toistaiseksi tarpeen mukaan tai peruskorjausten yhteydessä (ei esitetä erikseen PTS taulukossa, mutta vanhat kalusteet suositellaan uusittavaksi mikäli tilat peruskorjataan).

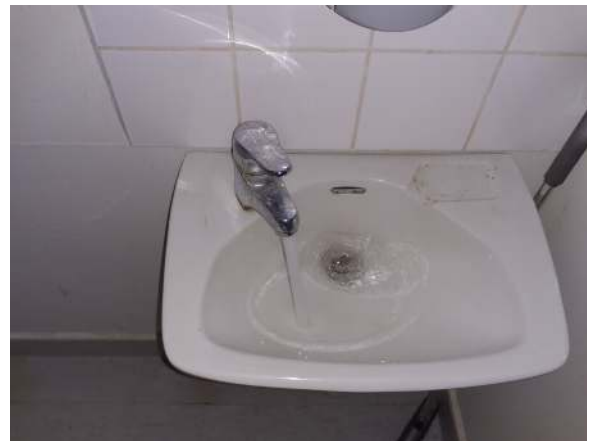
89. Käsihana.

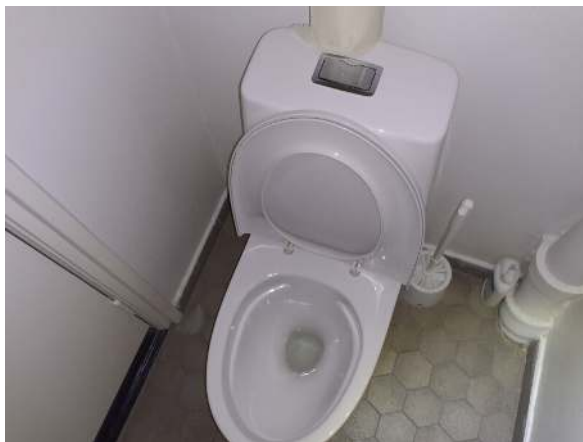
90. WC-istuin.

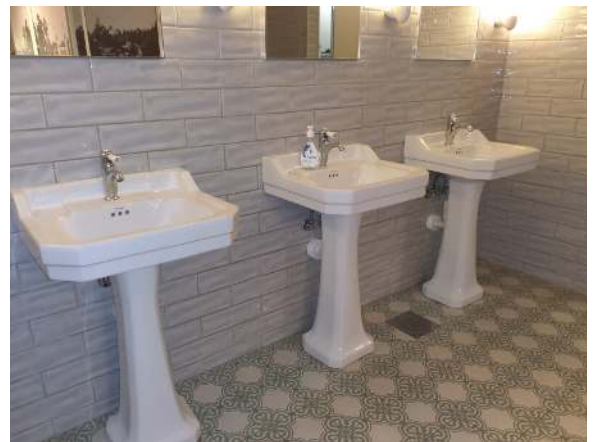
91. Käsihanoja.

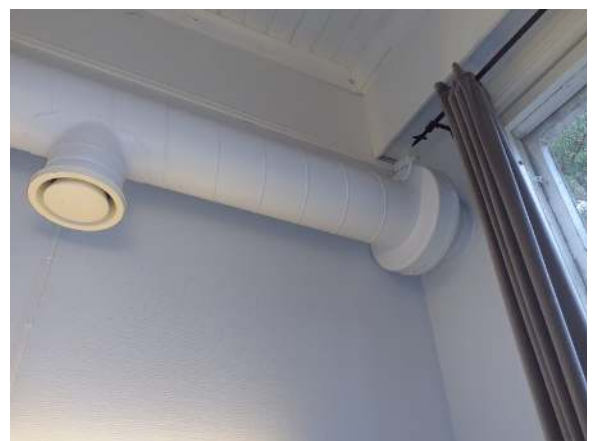
93. Kanavapuhallin.

- Ilmanvaihtojärjestelmän saneeraus (PTS taulukossa esitetty nykyisten koneiden uusiminen). Kuitenkin ennen uusimista suositellaan selvittämään kiinteistön tuleva käyttö ja tarve ilmapuotolle, koska rakennuksen ilmanvaihto tulisi uusia kokonaisuutena.

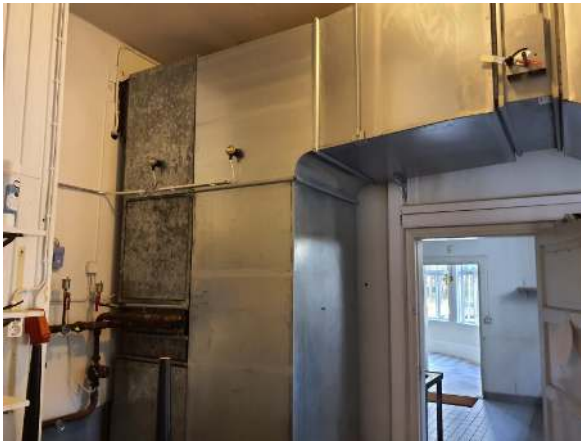
94. Pääilmanvaihtokone.

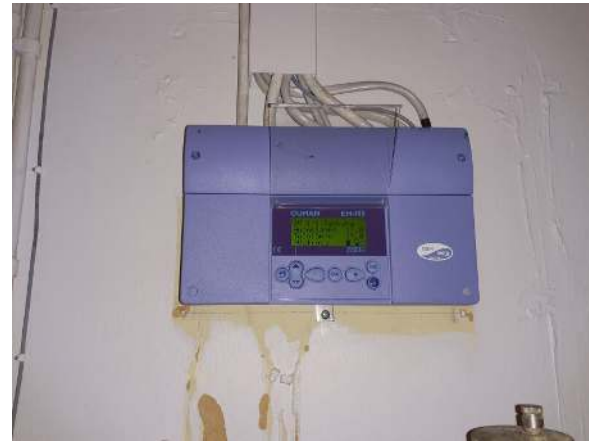
95. Pääilmanvaihtokoneen ohjaus.

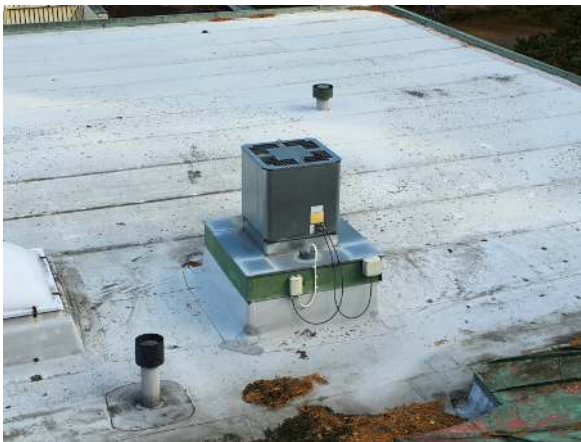
96. Huippuimuri.

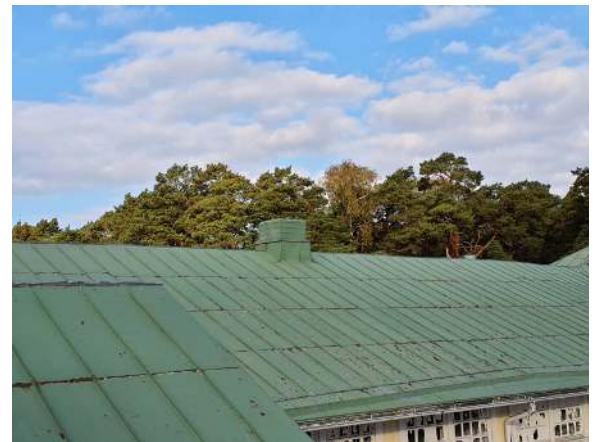
97. Huippuimuri.

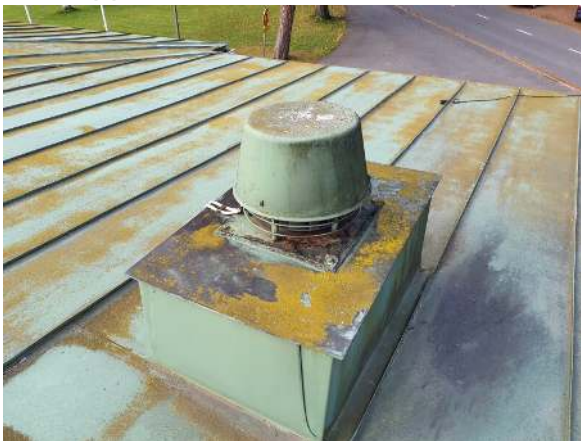
98. Huippuimuri.

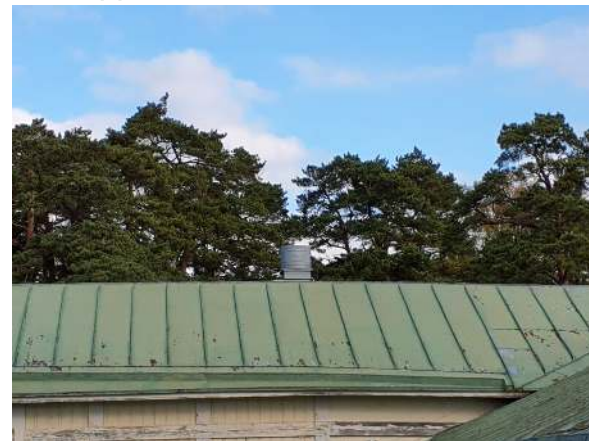
99. Huippuimuri.

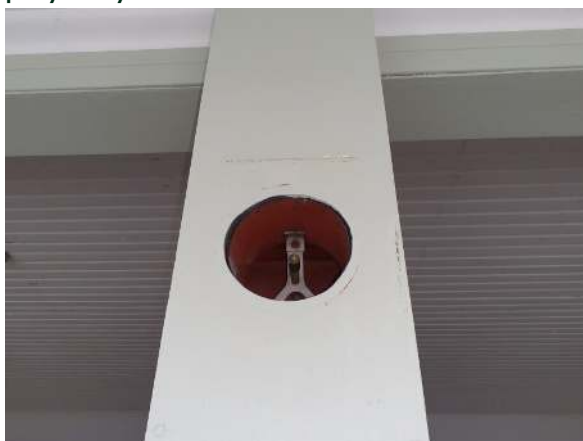
102. Vanhaa ilmanvaihtokanavaa.

- Ilmanvaihtojärjestelmän puhdistaminen, mittaus ja säätö.
- Ilmanvaihtokanavien uusiminen osana ilmanvaihtojärjestelmän saneerausta.

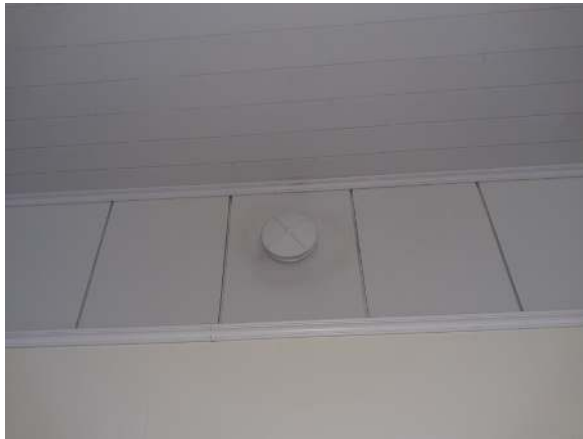
103. Poistoilmaventtiili (painovoimainen).

- Päätelaitteiden uusiminen osana ilmanvaihtojärjestelmän saneerausta, päätelaitteiden asennus tarpeen mukaan.

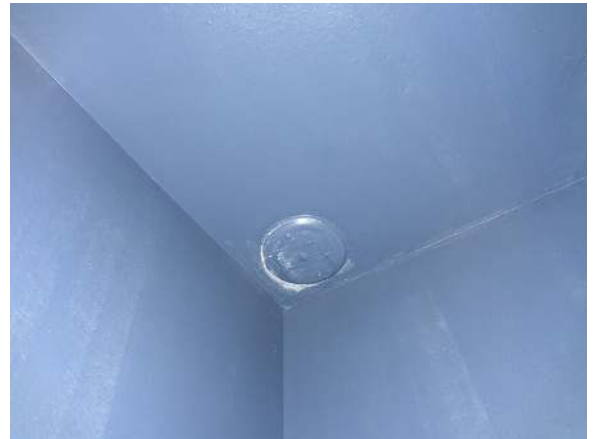
104. Poistoilmaventtiili (painovoimainen).

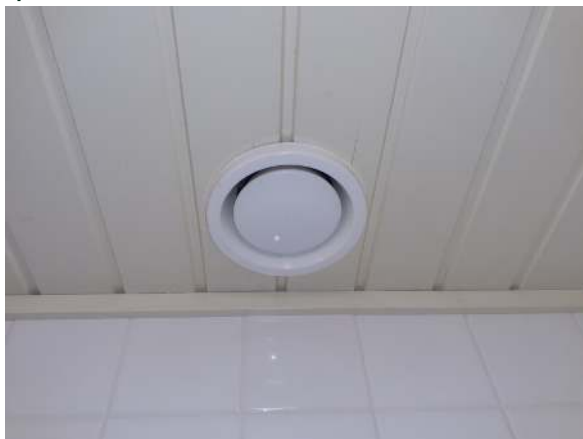
105. Poistoilmaventtiili (koneellinen).

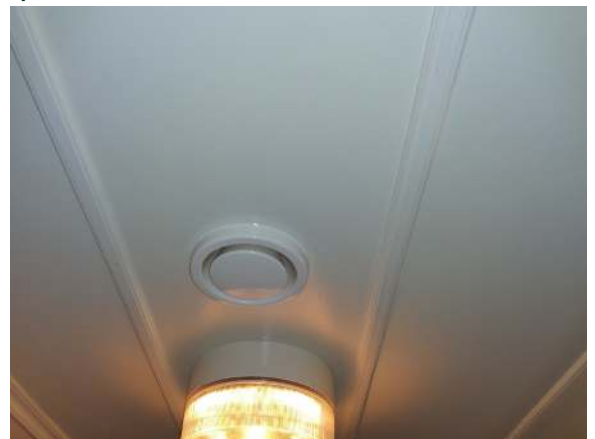
106. Poistoilmaventtiili (koneellinen).

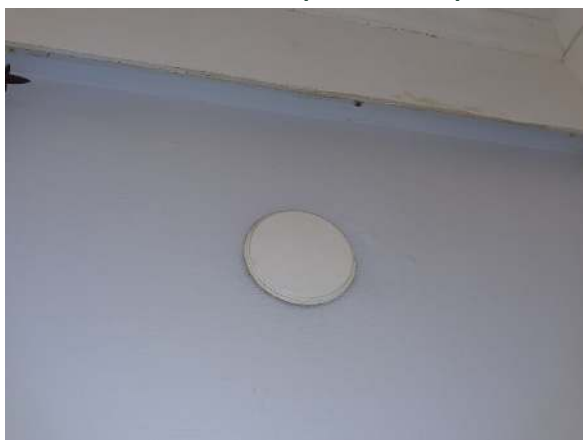
107. Korvausilmaventtiili.

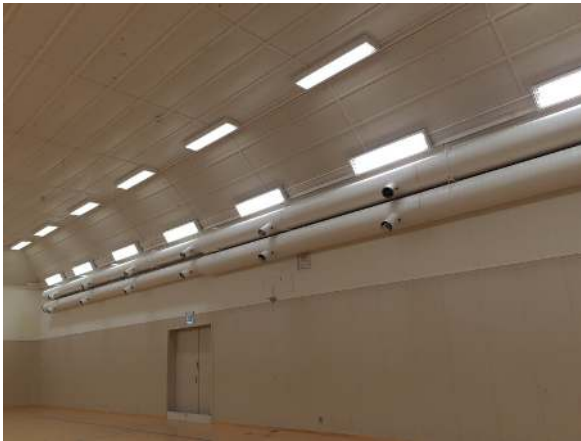
109. Päätelaitteita jumppasalissa.

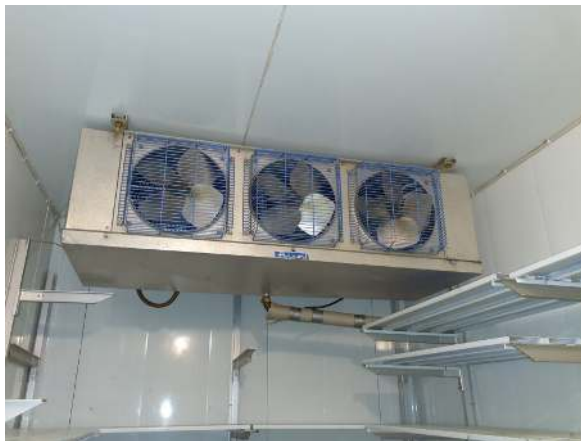
111. Höyrystin.

- Kylmälaitteiden uusiminen tarpeen mukaan (varaus).

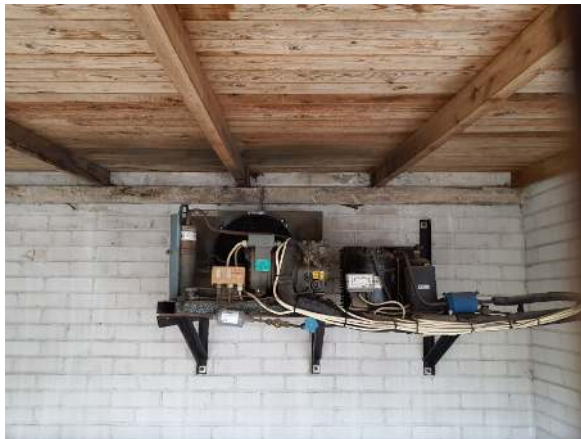
113. Kompressorit.

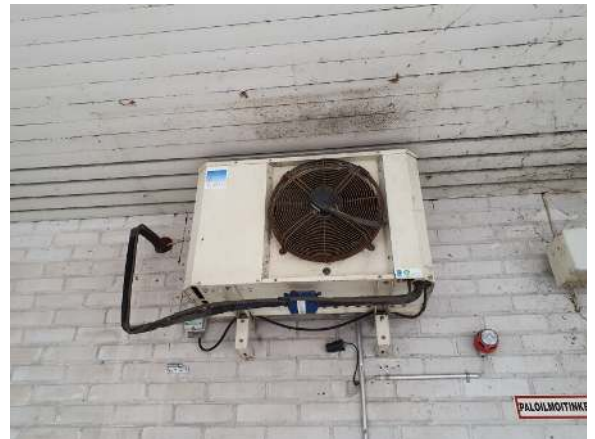
114. Lauhdutin.

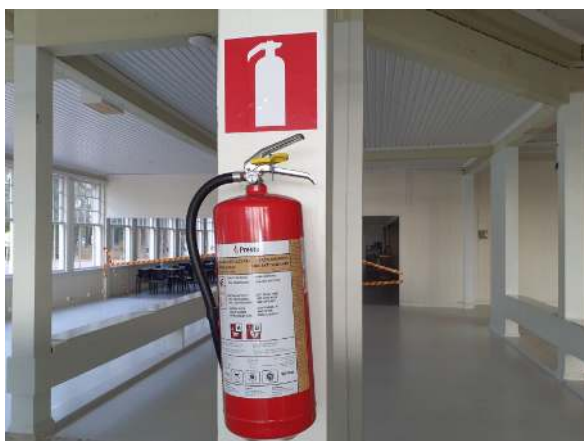
115. Käsisammutin.

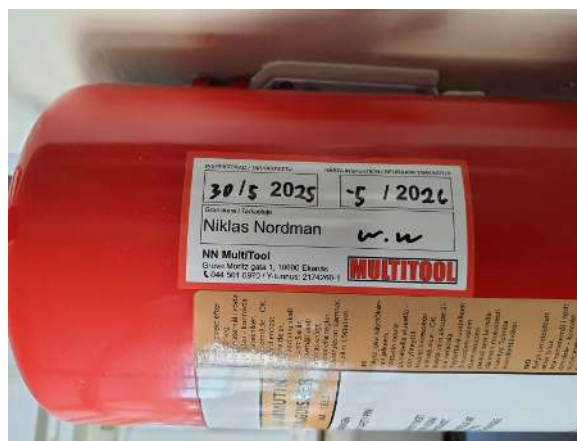
116. Käsisammutin tarkastettu.

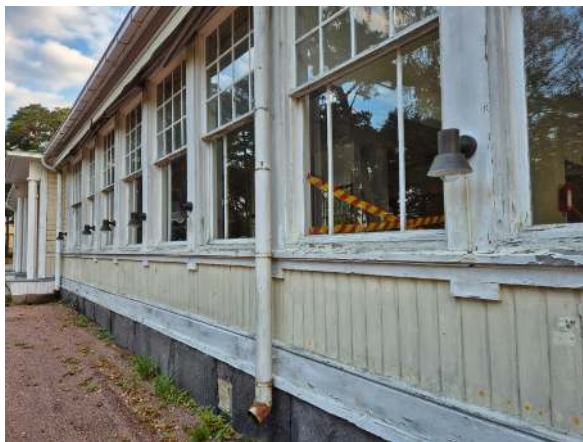
117. Vanhoja valaisimia.

- Aluevalaistuksen uusiminen vanhimmilta osin.

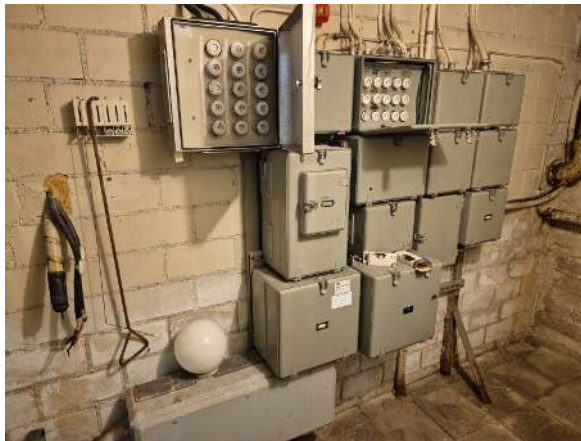
119. Sähköpääkeskus.

- Keskusten uusiminen liittymis- ja nousujohtoineen.

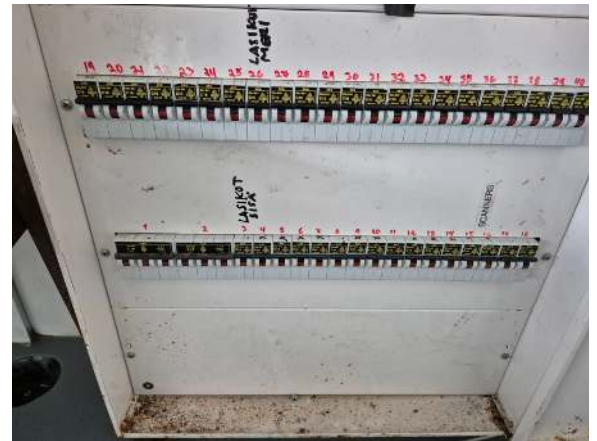
120. Sähkökeskus, iso sali, vuodelta 2004.

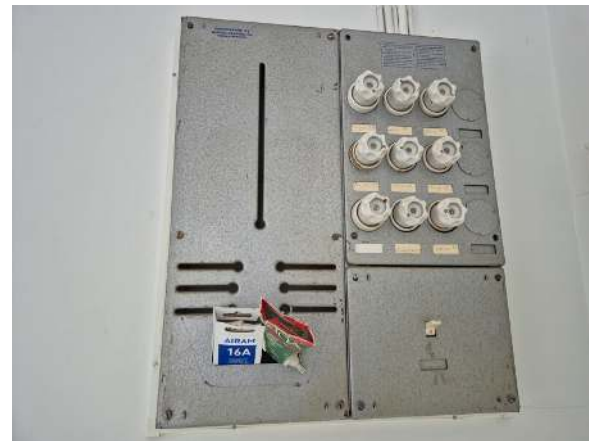
122. Majoitustilojen keskus.

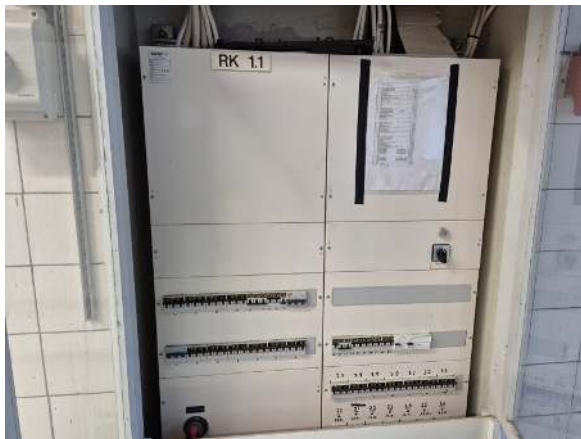
123. Keittiön keskus vuodelta 2004.

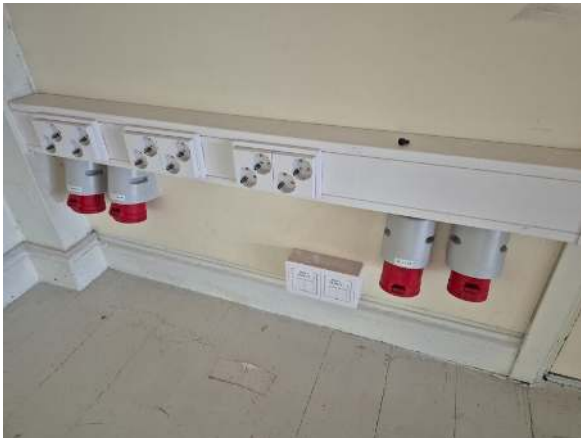
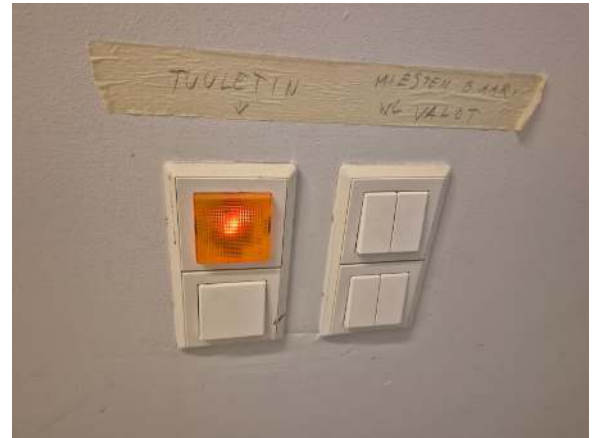
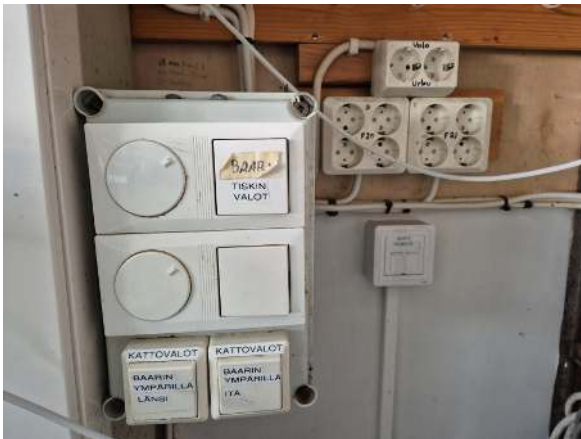
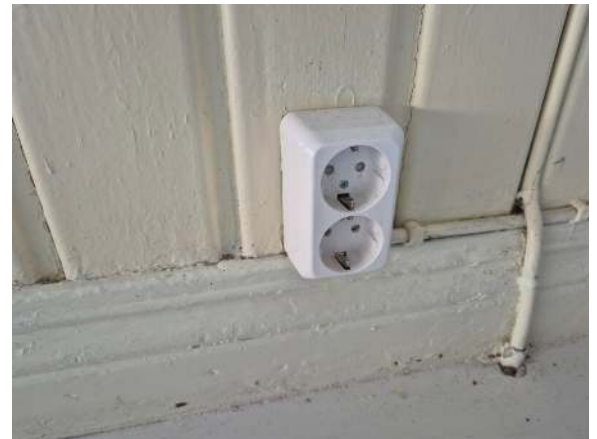
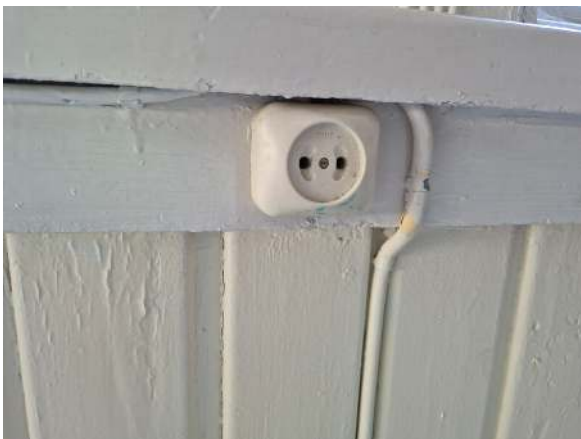
127. Sähkökalusteita.

- Sähkökalusteiden uusiminen vähintään vanhimmilta osin (sis. PTS:ssä valaisinten uusimiseen).
