# Kuntoarvio

KOy Hangan Casino  
Appelgrenintie 10

Tarkastuspäivä  
02/10/2025

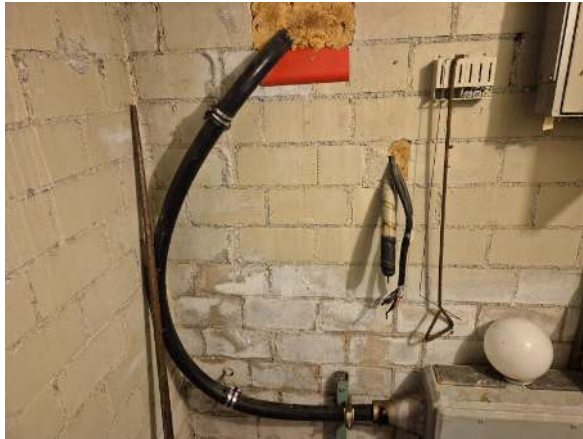
132. Liittymisjohto.

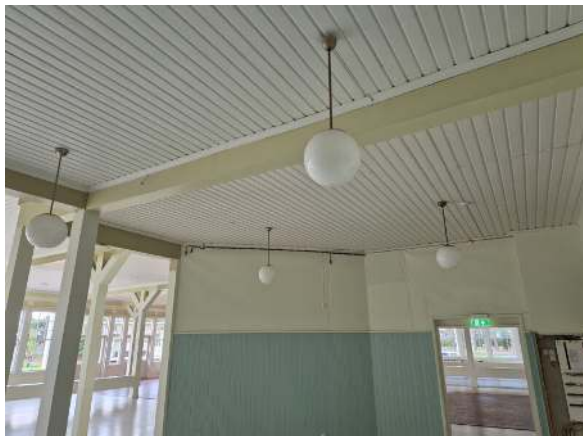
133. Ison salin valaistusta.

- Valaisinten uusiminen ryhmäjohtoineen ja sähkökalusteineen.

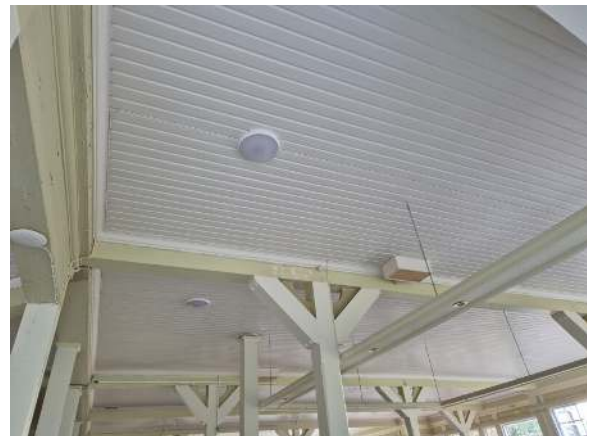
134. Ison salin valaistusta.

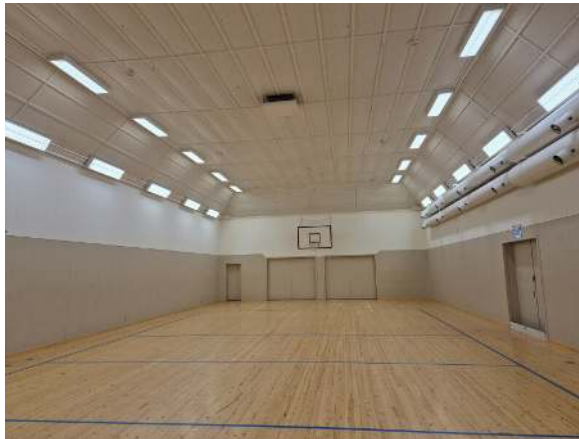
135. Liikuntasalissa vanhat valaisimet, mutta niihin on vaihdettu led-valonlähteet.

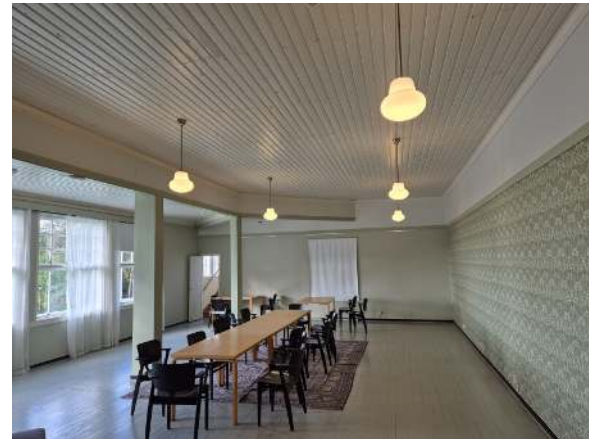
136. Neuvotteluhuoneen valaistusta.

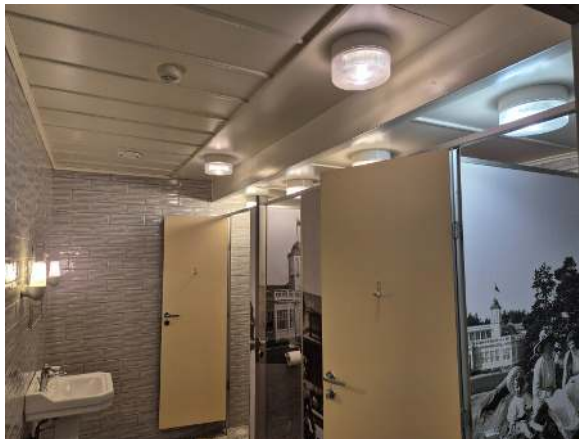
137. Wc-tilojen valaistusta.

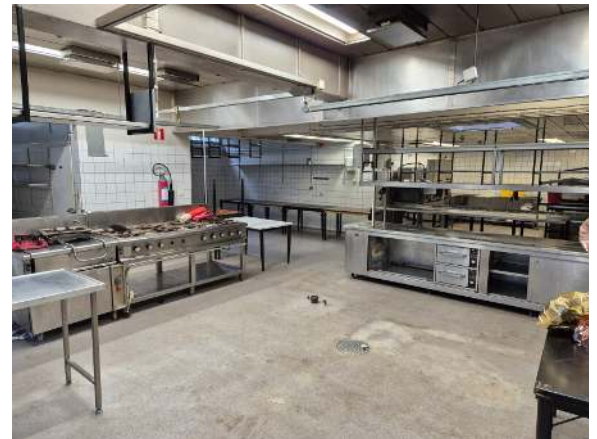
138. Keittiön valaistusta.

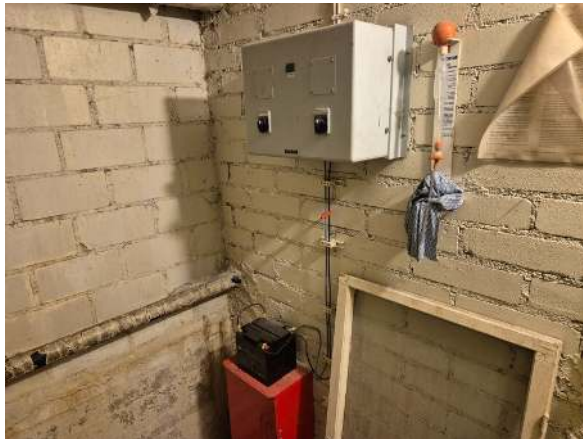
139. Turvavalokeskus.

- Turvavalaistusjärjestelmän uusiminen.

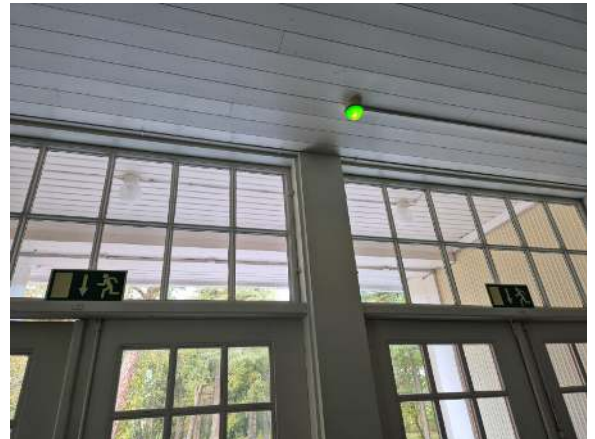
140. Poistumistievalaisin.

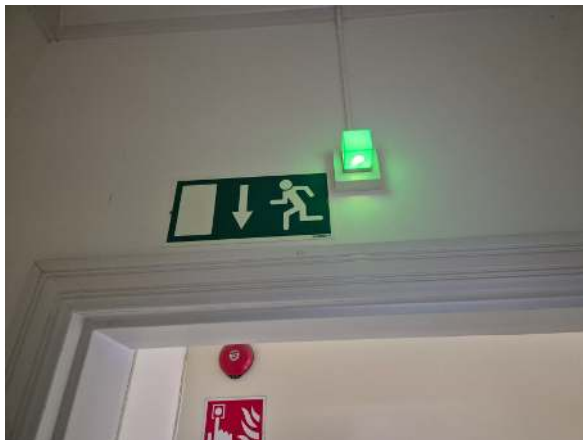
141. Poistumistievalaisin.

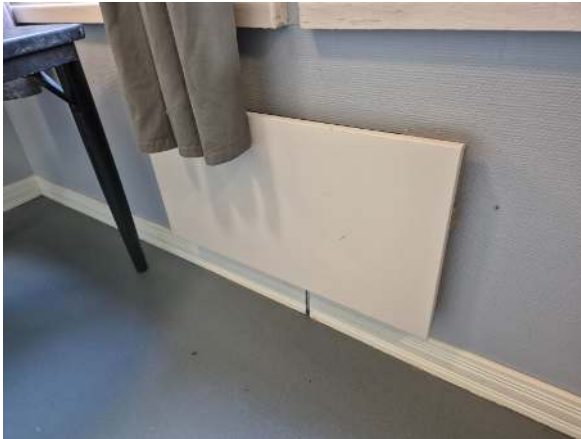
143. Sähköpatteri wc-tiloissa.

- Sähköpattereiden uusiminen tarpeen mukaan.

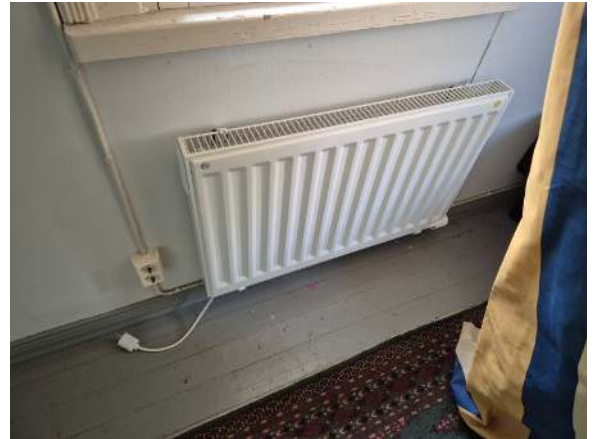
144. Sähköpatteri majoitustiloissa.

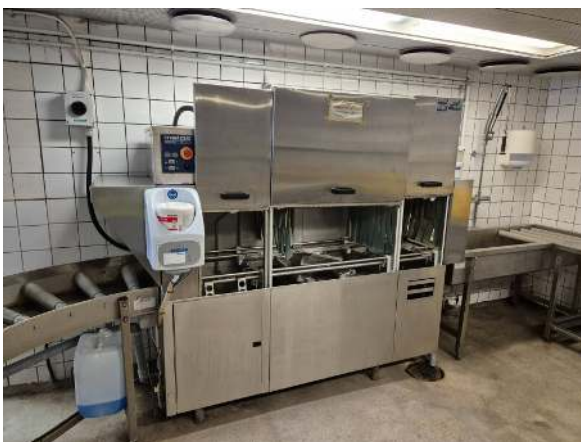
145. Tiskikone vuodelta 1999.

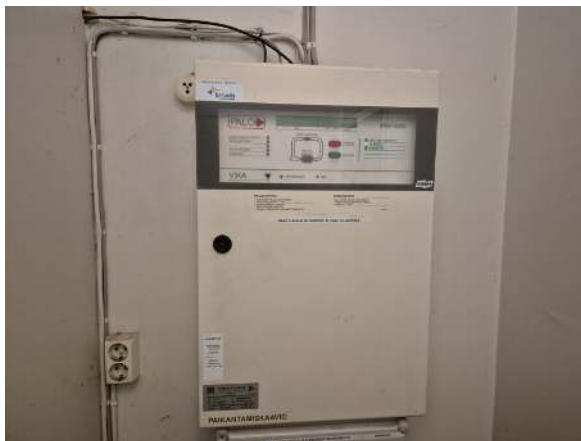
152. Paloilmoituskeskus.

- Paloilmoituskeskuksen uusiminen.
